**PROGETTO DI CONSOLIDAMENTO E DI RICONFIGURAZIONE ARCHITETTONICA  
DEL REAL ALBERGO DEI POVERI DI NAPOLI - VERTICALI LATERALI ALL'ATRIO  
MONUMENTALE E COMPLETAMENTO DELLA VERTICALE INSISTENTE SULL'ATRIO  
MONUMENTALE (tratti dal civ. 5, al civ. 12 di Piazza Carlo III)**

**PROGETTO DEFINITIVO**

**PROVE DI ASSORBIMENTO MISCELA**

## PROGETTO DI CONSOLIDAMENTO E DI RICONFIGURAZIONE ARCHITETTONICA DEL REAL ALBERGO DEI POVERI IN NAPOLI VALUTAZIONE DELLE CARATTERISTICHE MECCANICHE E DI OMOGENEITA' DELLE MURATURE

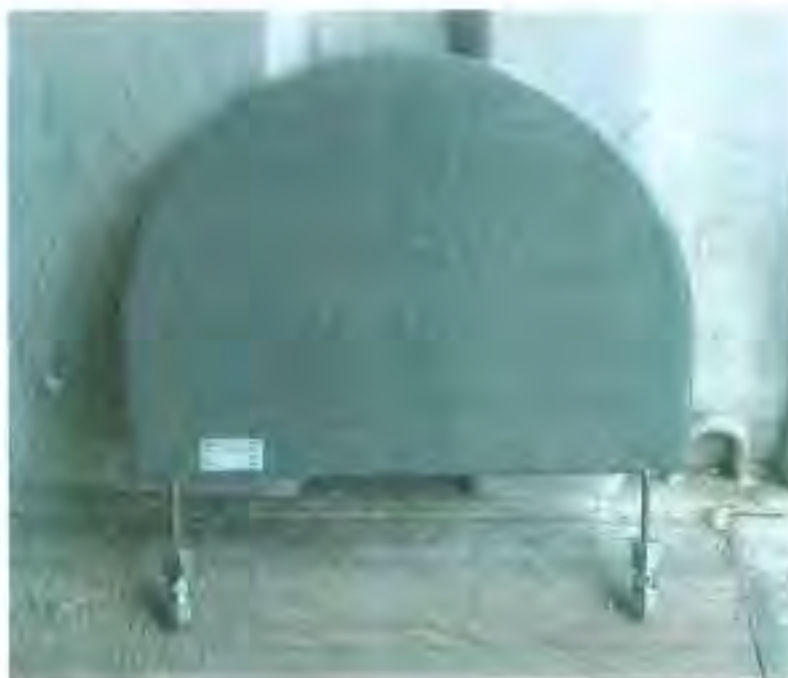
Sono stati utilizzati martinetti di forma semicircolare della Boviari srl, con larghezza di 350 mm, profondità di 260 mm e spessore di 4 mm, messi in opera in tagli eseguiti con troncatrice idraulica Partner K3600 a lama circolare diamantata, con diametro di 350 mm e profondità di taglio di 260 mm.

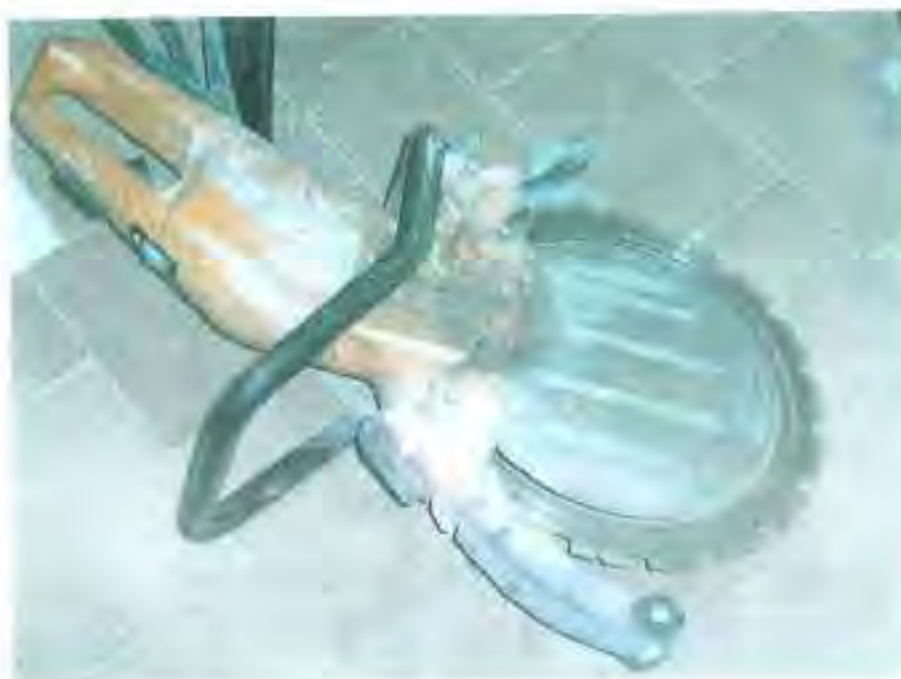
# **MARTINETTO MP-8A-00009**

| Sigla martinetto: | MP-8A-00009 |
| Dimensioni: | 348*258*4 mm |
| Area: | 76789 mm <sup>2</sup> |
| Spessore lamina martinetto: | 0,8 mm |

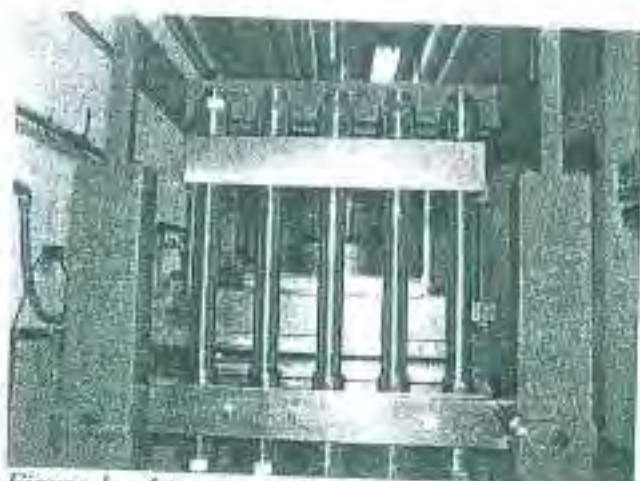
Figura 1 - Attrezzatura di prova. Vista laterale

L'attrezzatura di prova è mostrata nelle figure 1 e 2. Per la calibrazione è stata utilizzata una cella di carico di classe A da 500 kN.

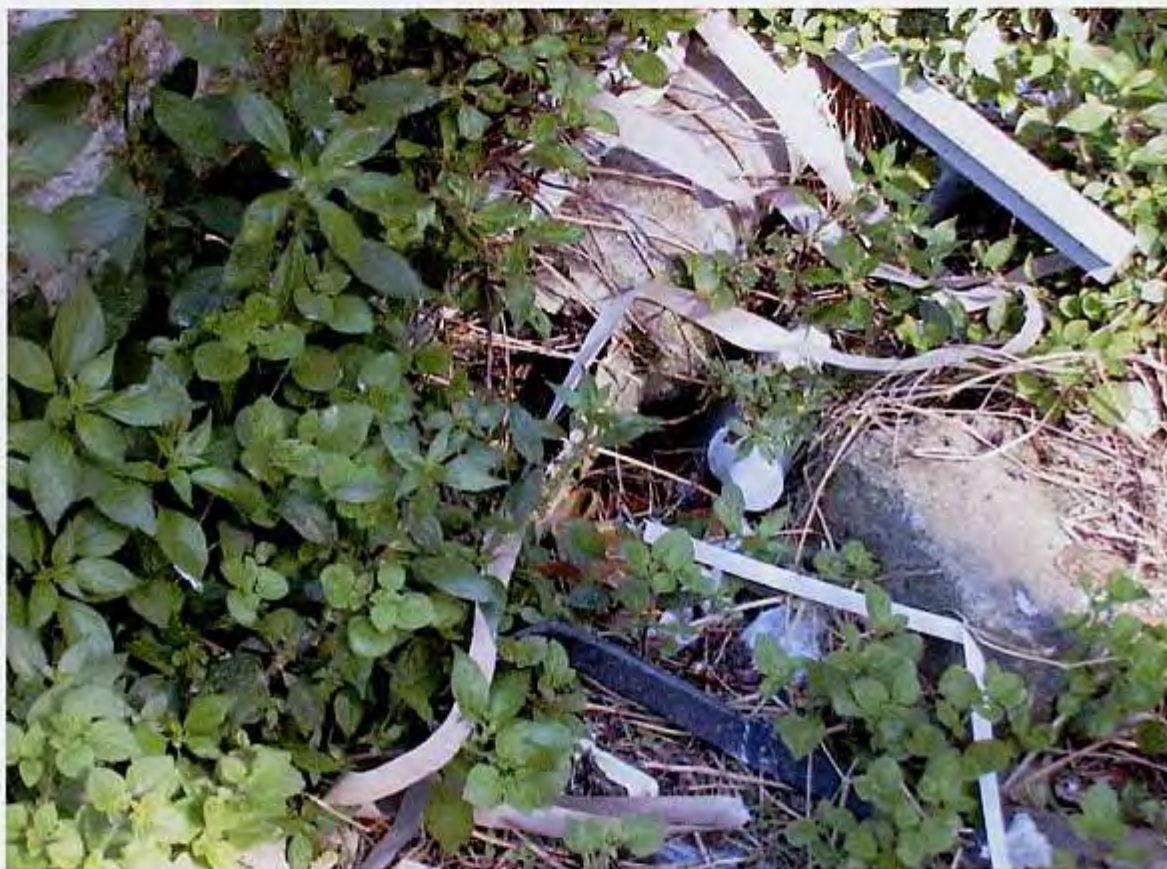
Foto 1

**Camp.1:** Coibentazione condotta orizzontale localizzata dietro il casotto della polizia (foto 1)

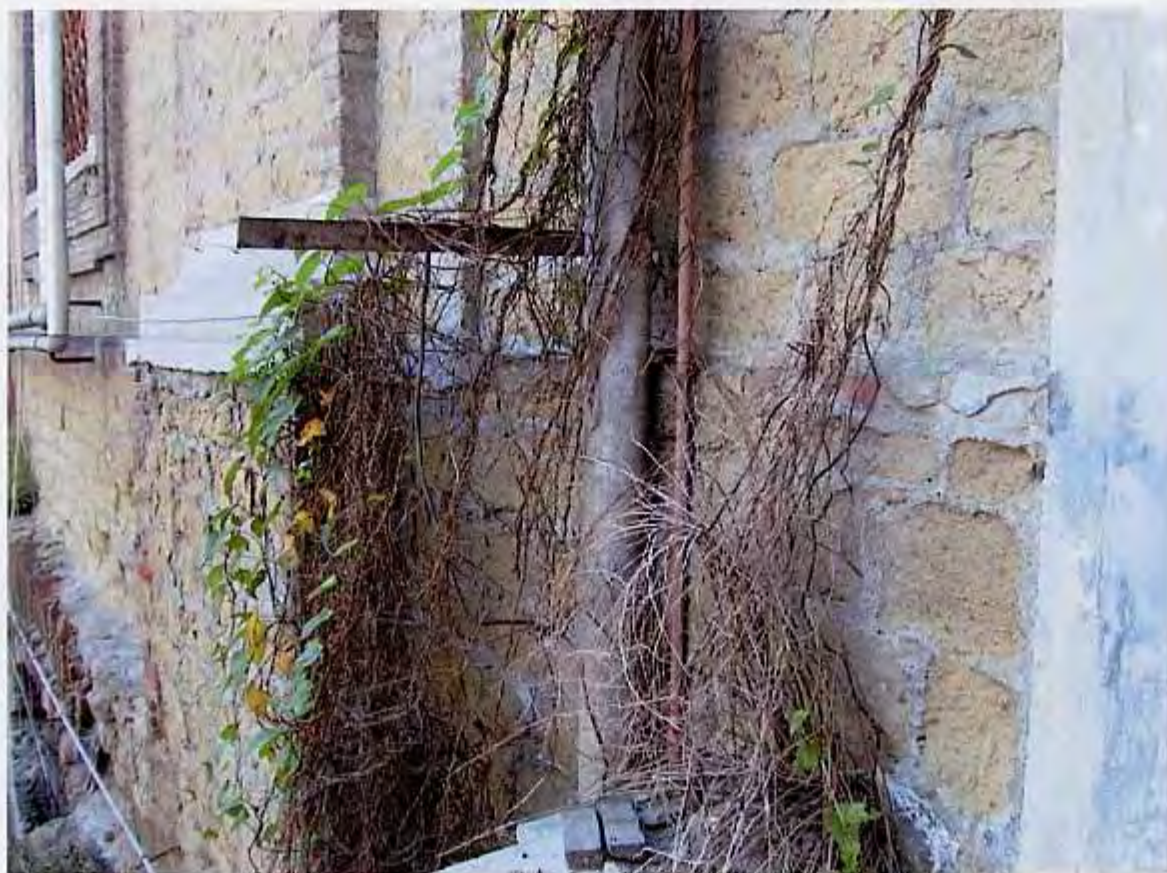
FOTO 2

- Camp.3:** Condotta orizzontale che fuoriesce dal muro, localizzata accanto alla pluviale di cui sopra  
**Camp.4:** Condotta fecale  
**Camp.5:** Condotta fecale  
**Camp.6:** Condotta fecale (n.2 dopo quelle di plastica)  
**Camp.7:** Troncone inferiore della condotta fecale n.6  
**Camp.8:** Condotta fecale (n.4 e 5 dopo quelle di plastica)  
**Camp.9:** Colonna pluviale (n.3 dopo quelle di plastica) – Foto 2, 3 e 4

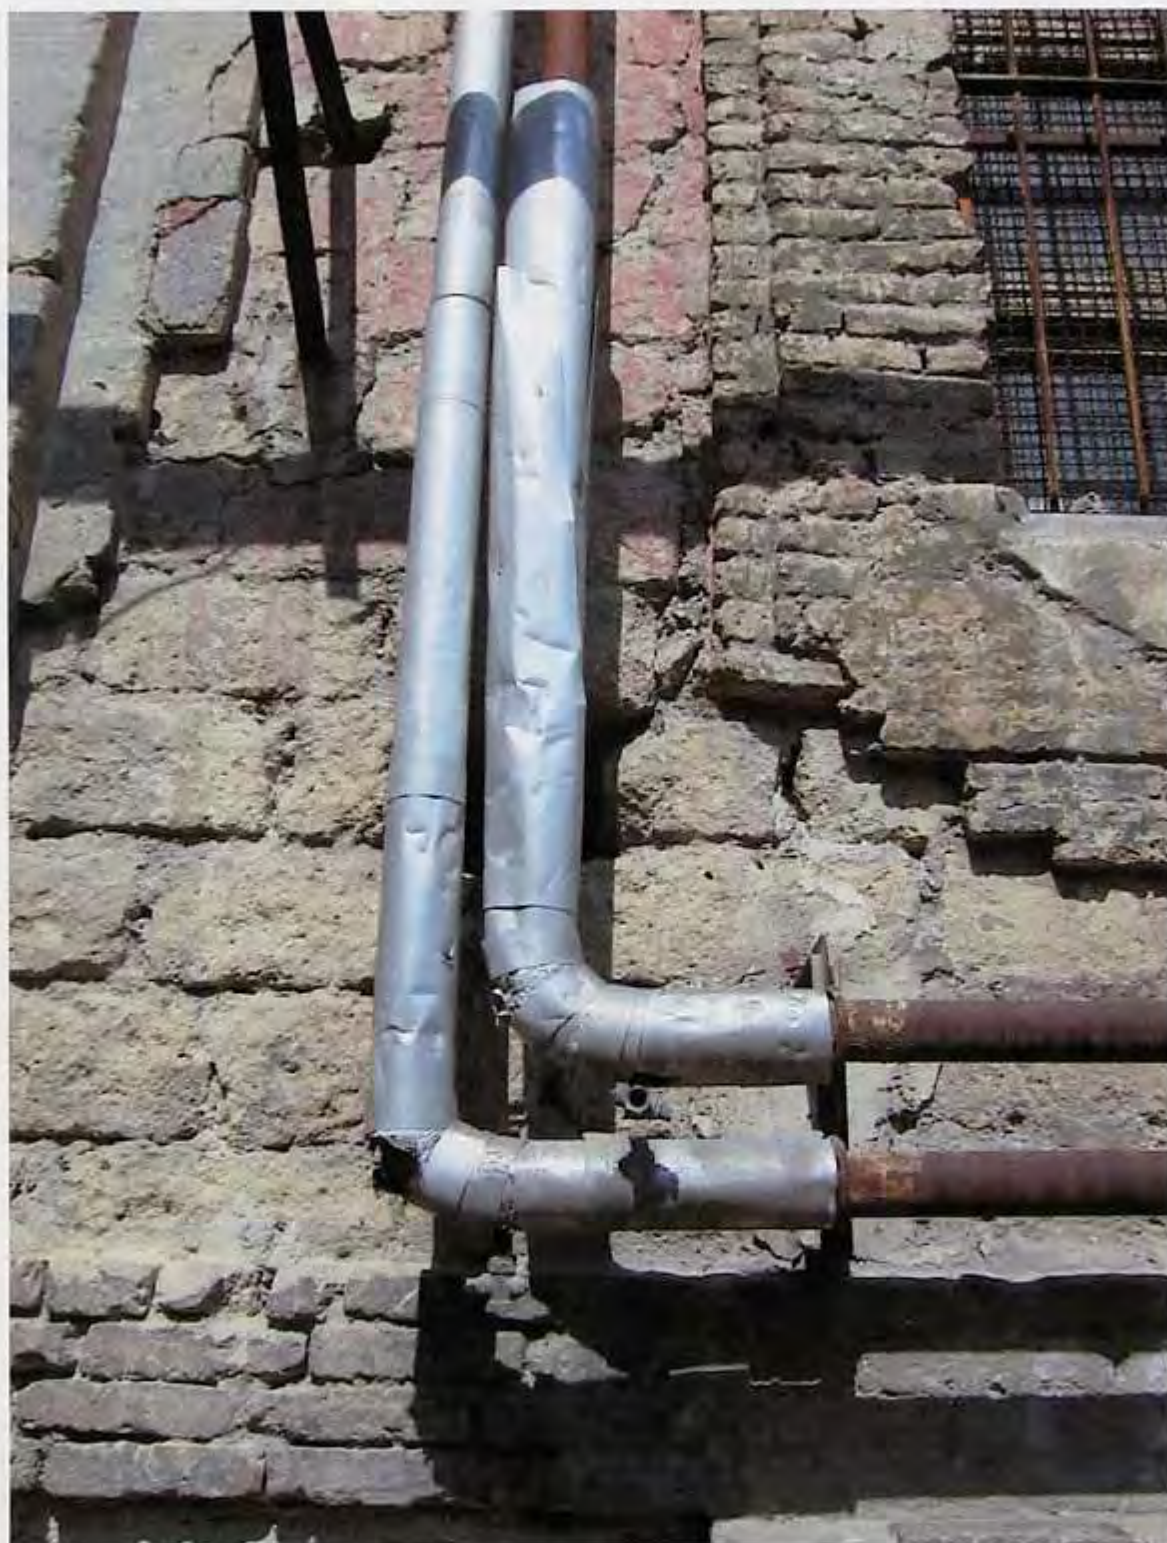
FOTO 7

**Camp.18A:** Coibentazione interna ai tubi di metallo – (foto7)

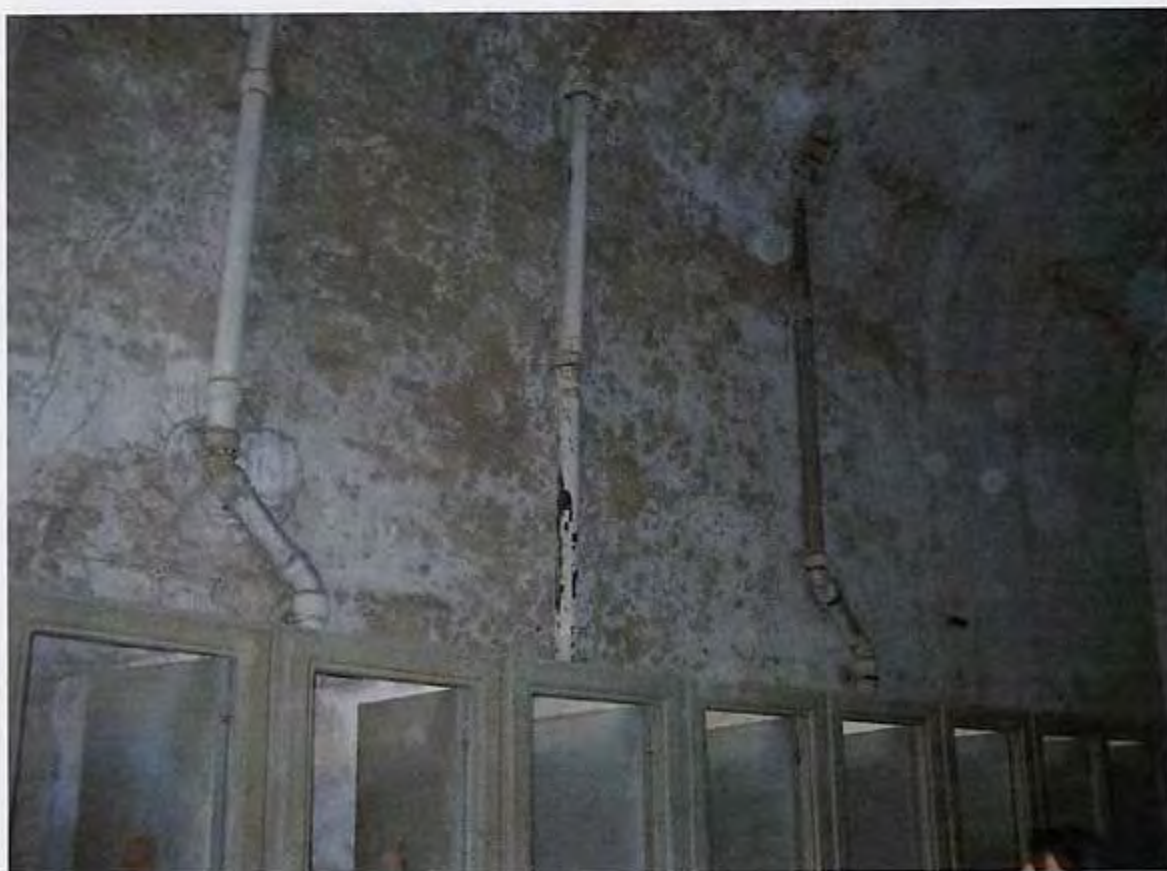
Foto 8

Al piano terra si rileva la presenza di n.5 colonne fecali (**camp.29** – foto8). Al I piano si rileva la presenza di n.15 colonne fecali (foto 9, 9bis). All'esterno, sul terrazzo del I piano è presente una piccola tettoia in presunto cemento-amianto, nonché materiale in giacenza sulla pavimentazione. Si effettuano solo rilievi fotografici a causa della inagibilità dei luoghi (foto 10, 11).

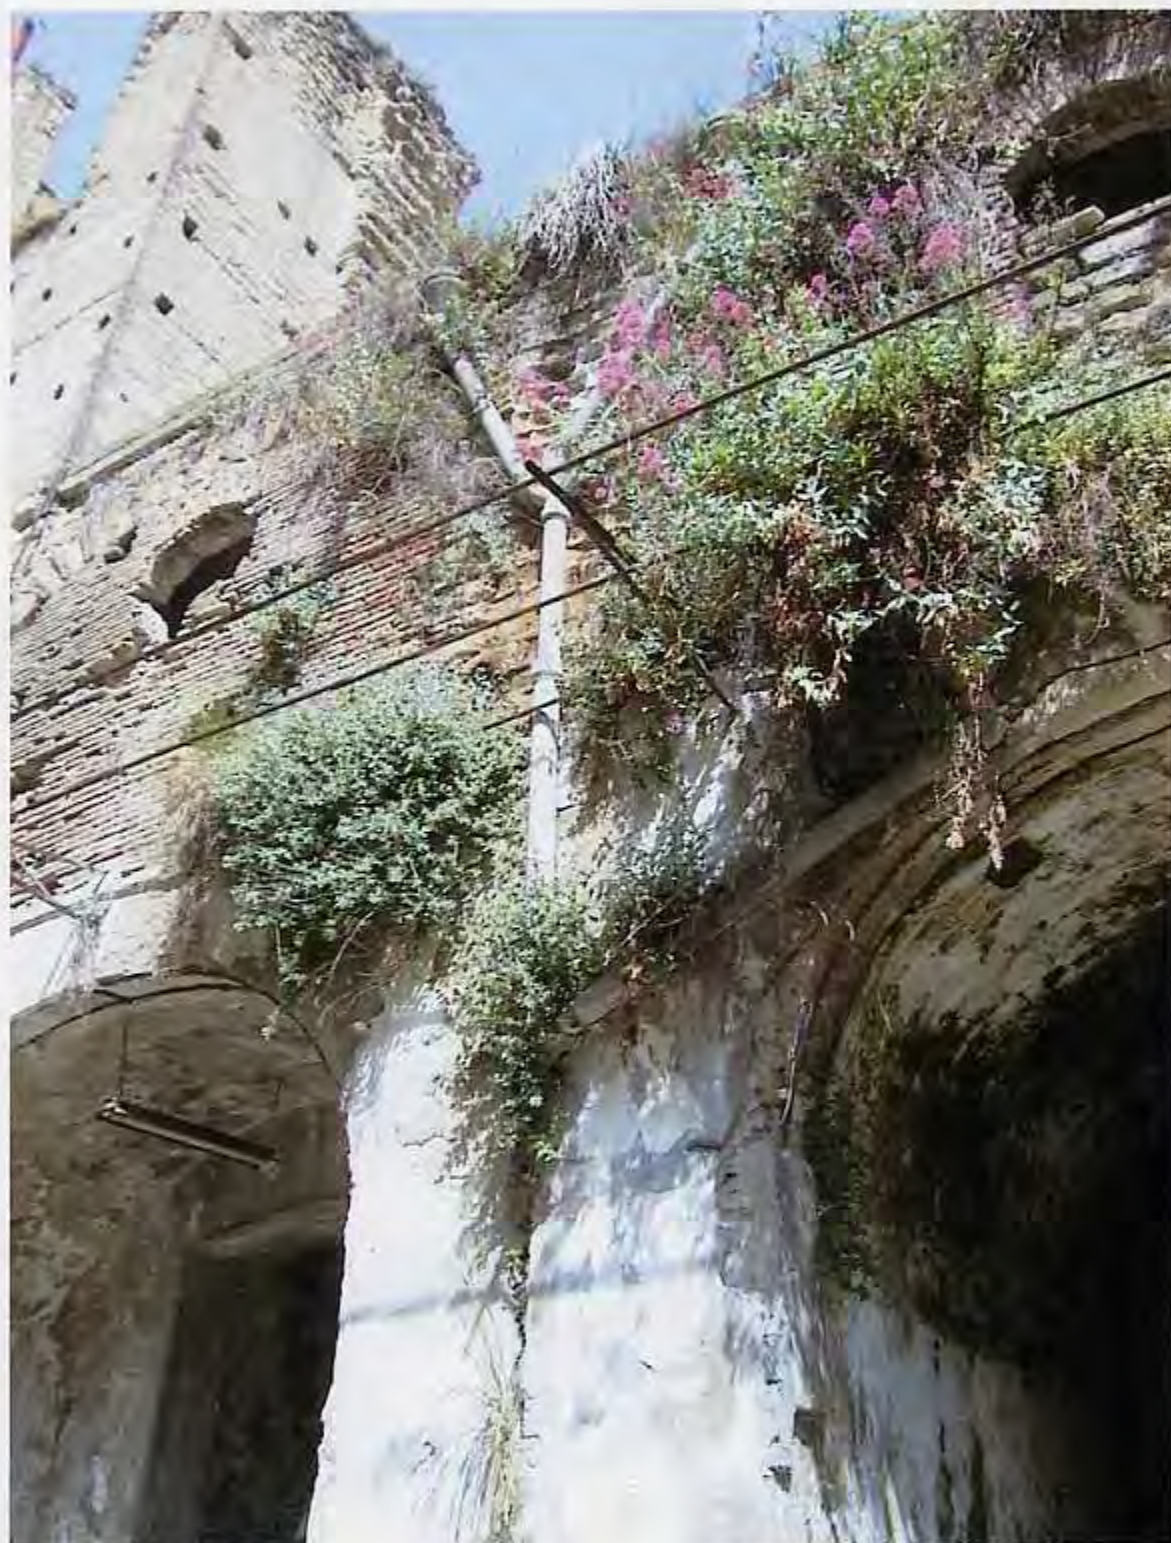
Foto 12

Si rileva la presenza di 12 colonne pluviali lungo i muri perimetrali (**camp.30** – troncone di colonna pluviale in giacenza staccata dal complesso dove sono presenti le arcate – foto12, 13)

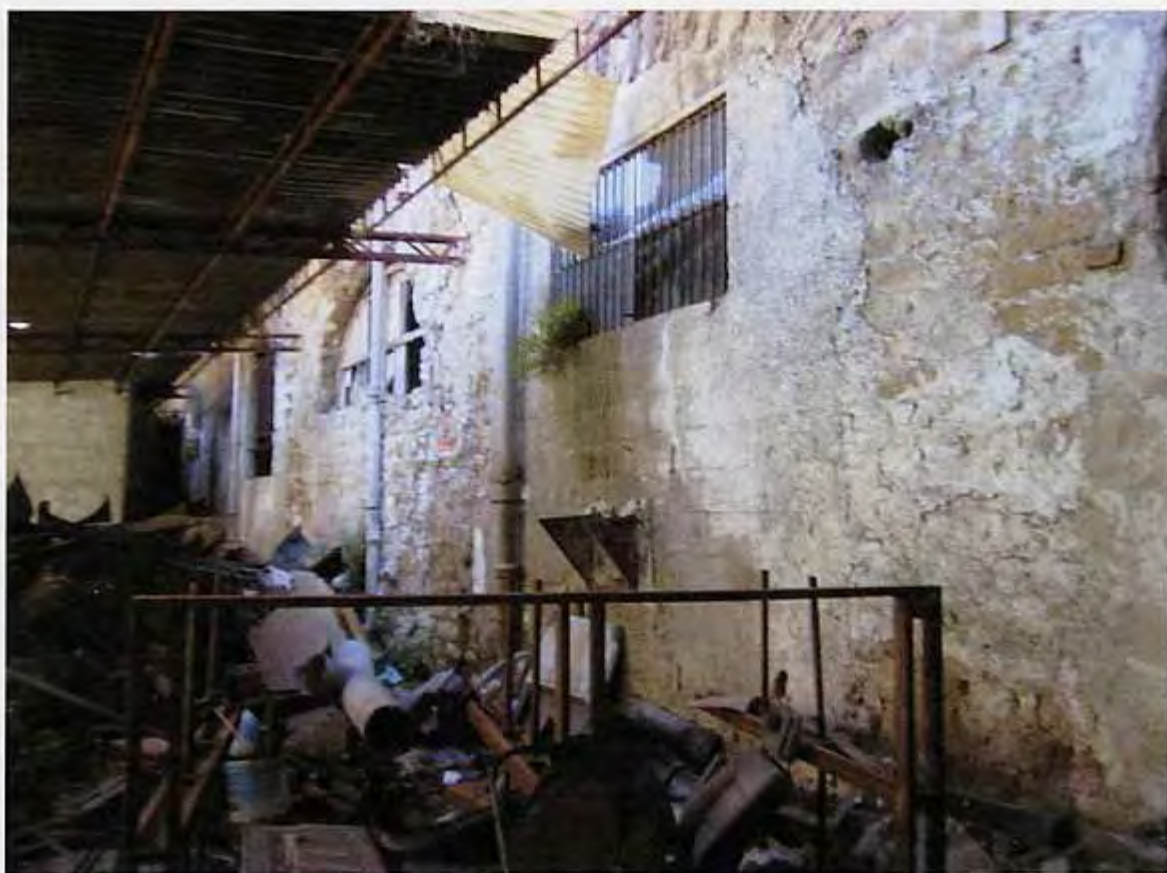
FOTO 14

Le altre pluviali non sono accessibili e campionabili, si effettua solo un rilievo fotografico (foto14, 15, 16). Si rileva la presenza di una copertura molto degradata (foto17, 18); si fa notare che molte parti della copertura sono sparse sulla pavimentazione del cortile (**camp.31**); si rileva la presenza di colonne pluviali sul muro che si trova dietro la copertura (**camp.32**) colonna pluviale e **camp.33** – foto17, 14 colonna pluviale vicino alla copertura). Si intravedono, all'interno delle mura perimetrali, colonne fecali o spezzoni delle stesse.

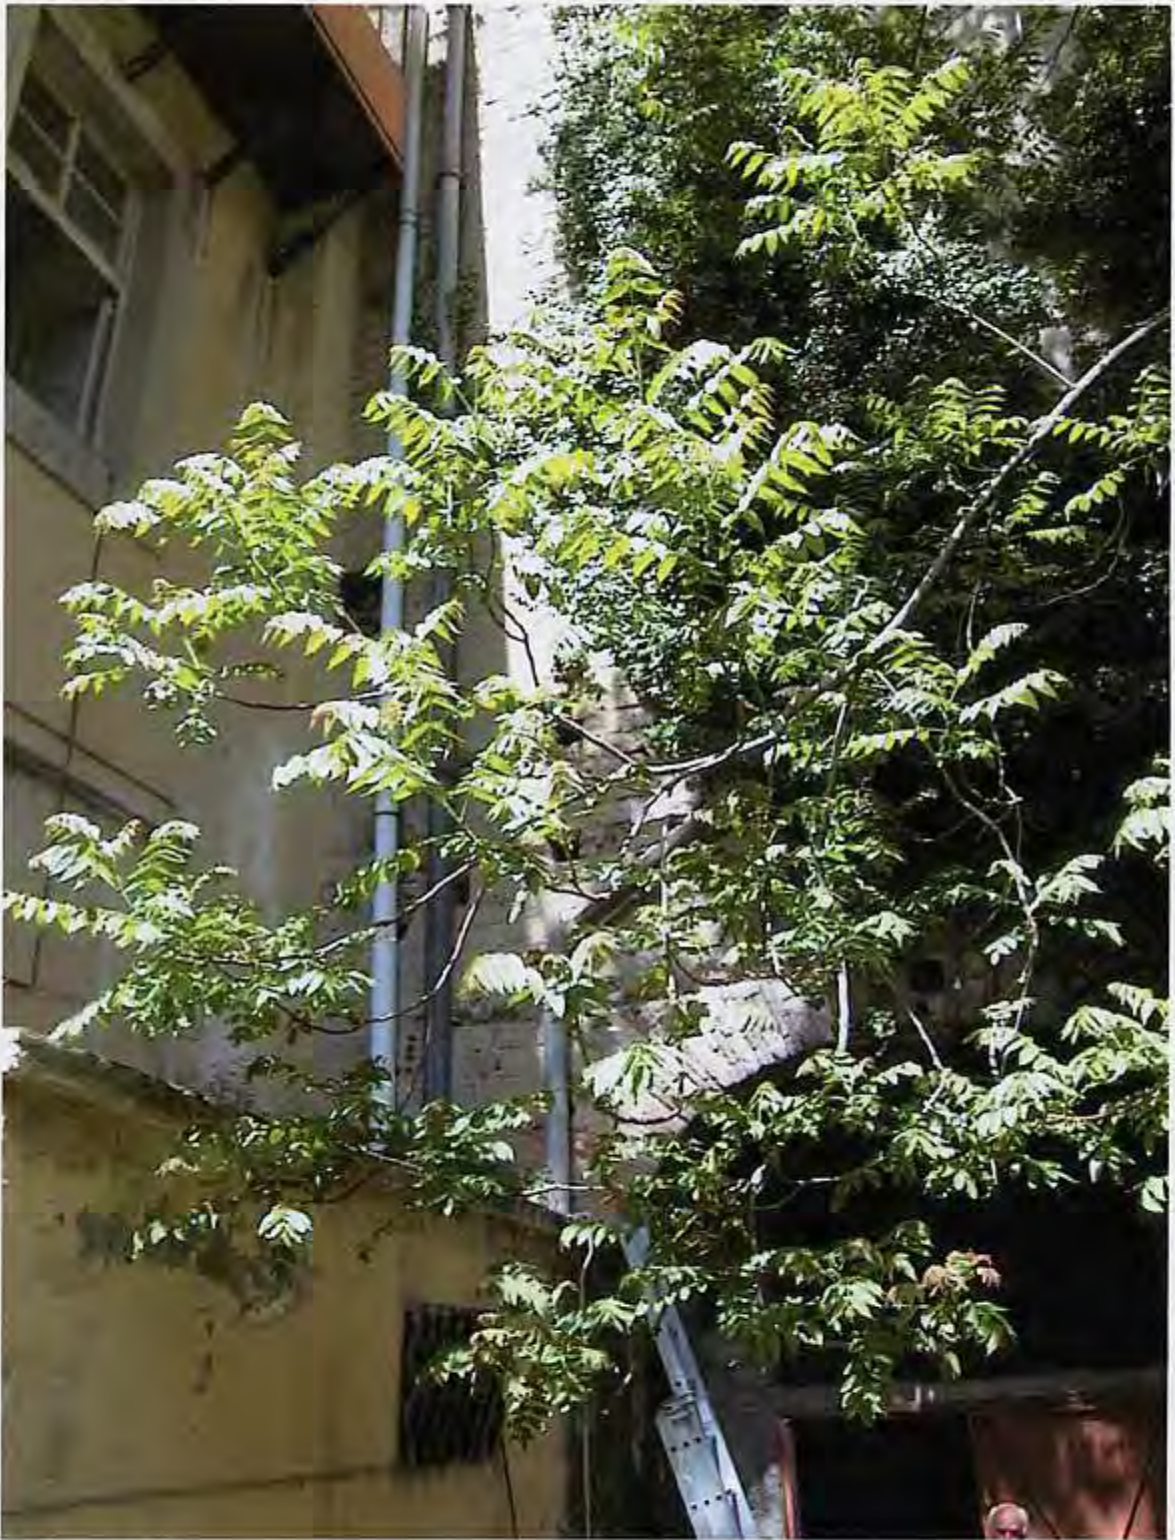
Foto 19

Si rileva la presenza di sei colonne pluviali localizzate dietro il montacarichi (foto 19, 20, 21) e diverse canne fumarie in giacenza (**camp. 35**).

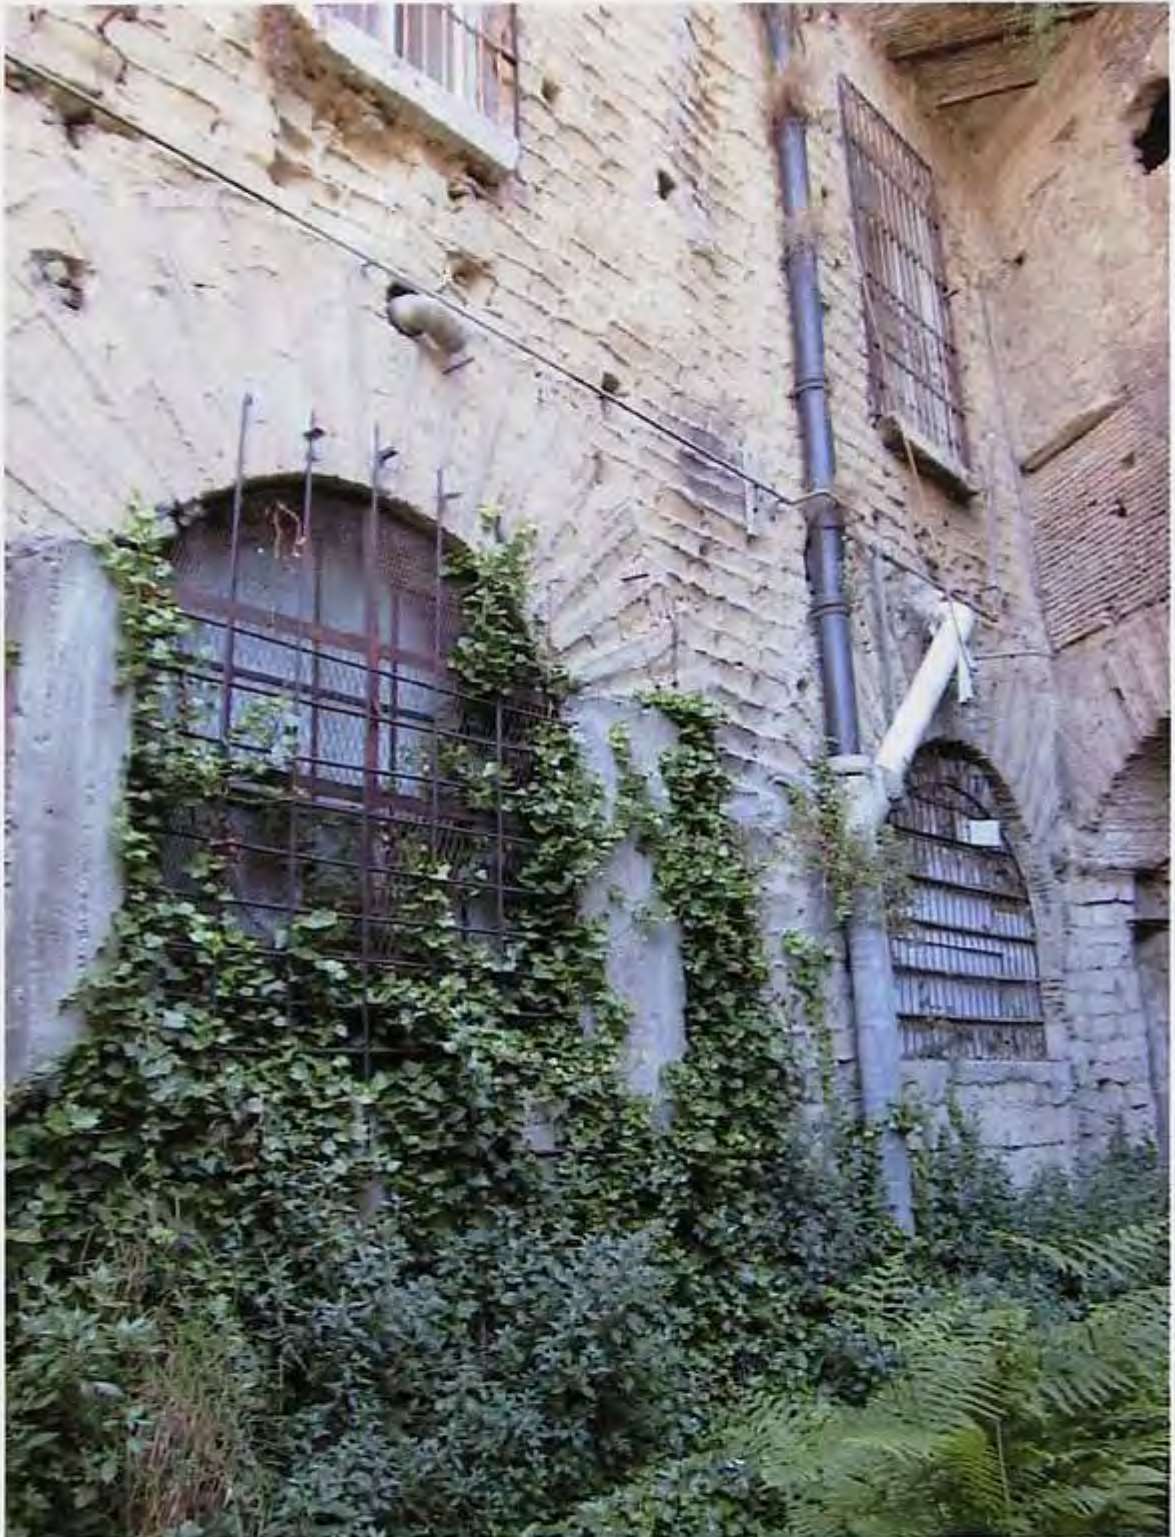
FOTO 22

Si rilevano quattro colonne pluviali ed una canna fumaria non campionabile (foto 22, 23).
