**OGGETTO: Richiesta di offerta – Procedura per l'affidamento diretto ai sensi dell'art. 50, co. 1, lett. b) del D.Lgs 36/2023, dei servizi di ingegneria e architettura volti alla conoscenza dei beni monumentali del Comune di Napoli, incluse indagini e prove: Complesso monumentale di Castel Nuovo e Complesso monumentale della SS. Annunziata.**  
**CUP: B64H26000990004**

La presente relazione sul piano delle indagini è redatta nell'ambito della valutazione della sicurezza del ponte di accesso del Castel Nuovo a Napoli.

La presente relazione sul piano delle indagini è redatta nell'ambito del Progetto di Fattibilità Tecnico-Economica relativo al ripristino della controscarpa del fossato lato ovest del Castel Nuovo a Napoli.

La presente relazione sul piano delle indagini è redatta nell'ambito del Progetto di Fattibilità Tecnico-Economica relativo al ripristino del paramento murario lato Nord-Est situato all'interno della Sala dei Baroni del Castel Nuovo a Napoli.

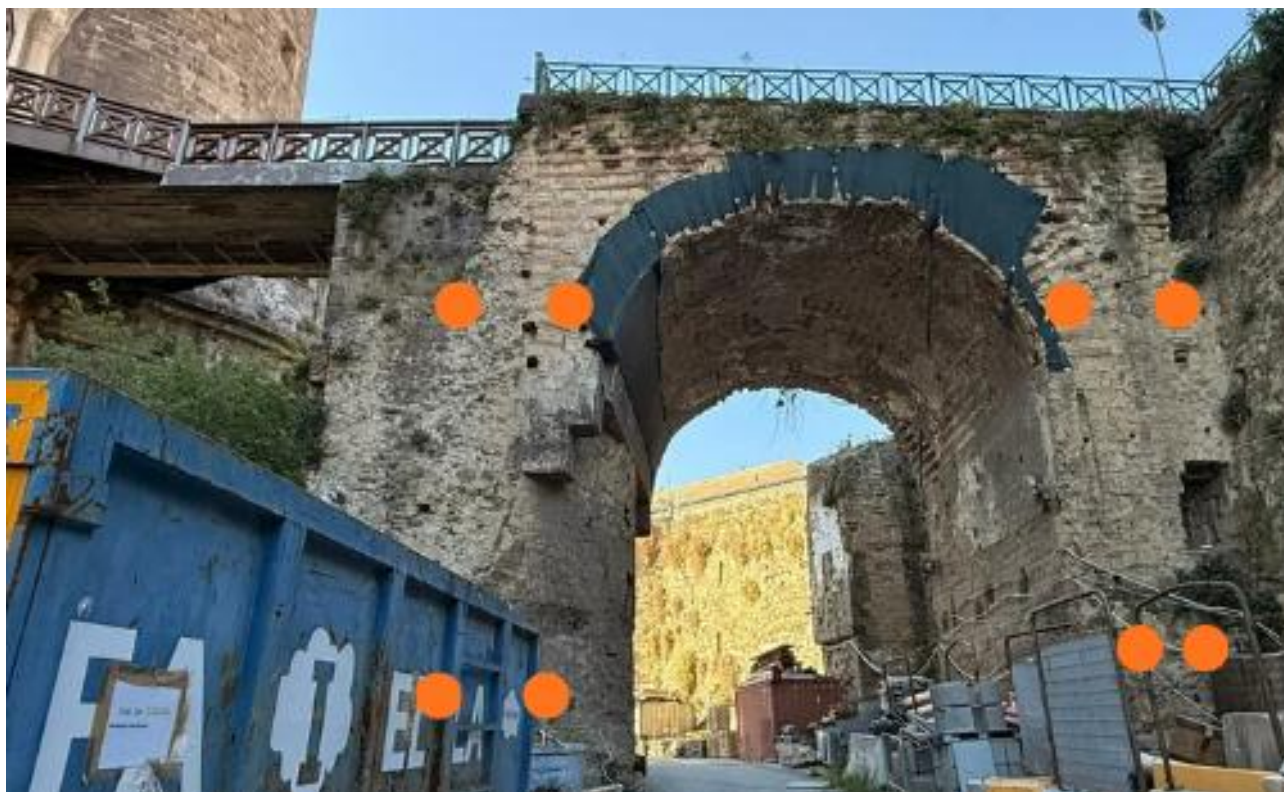
Complessivamente si prevedono n.2 prove di caratterizzazione in corrispondenza degli elementi tecnici indagati (Fig. 1).

*FIGURA 1 – INDIVIDUAZIONE DEI PUNTI IN CUI SARANNO EFFETTUATI I SAGGI E LE INDAGINI DIRETTE*

I campioni prelevati mediante carotaggio (Fig. 1) sono sopposti a prove di laboratorio per l'esecuzione di analisi petrografiche in sezione sottile finalizzate all'individuazione e alla caratterizzazione dei materiali costitutivi e delle principali forme di degrado presenti. Le indagini sono condotte presso laboratori certificati, secondo le Raccomandazioni NorMaL 10/82, 12/83, 14/83 e 23/86, attraverso l'osservazione al microscopio mineralogico-petrografico in luce trasmessa e polarizzata, con ingrandimenti variabili compresi indicativamente tra 2.5X e 10X.

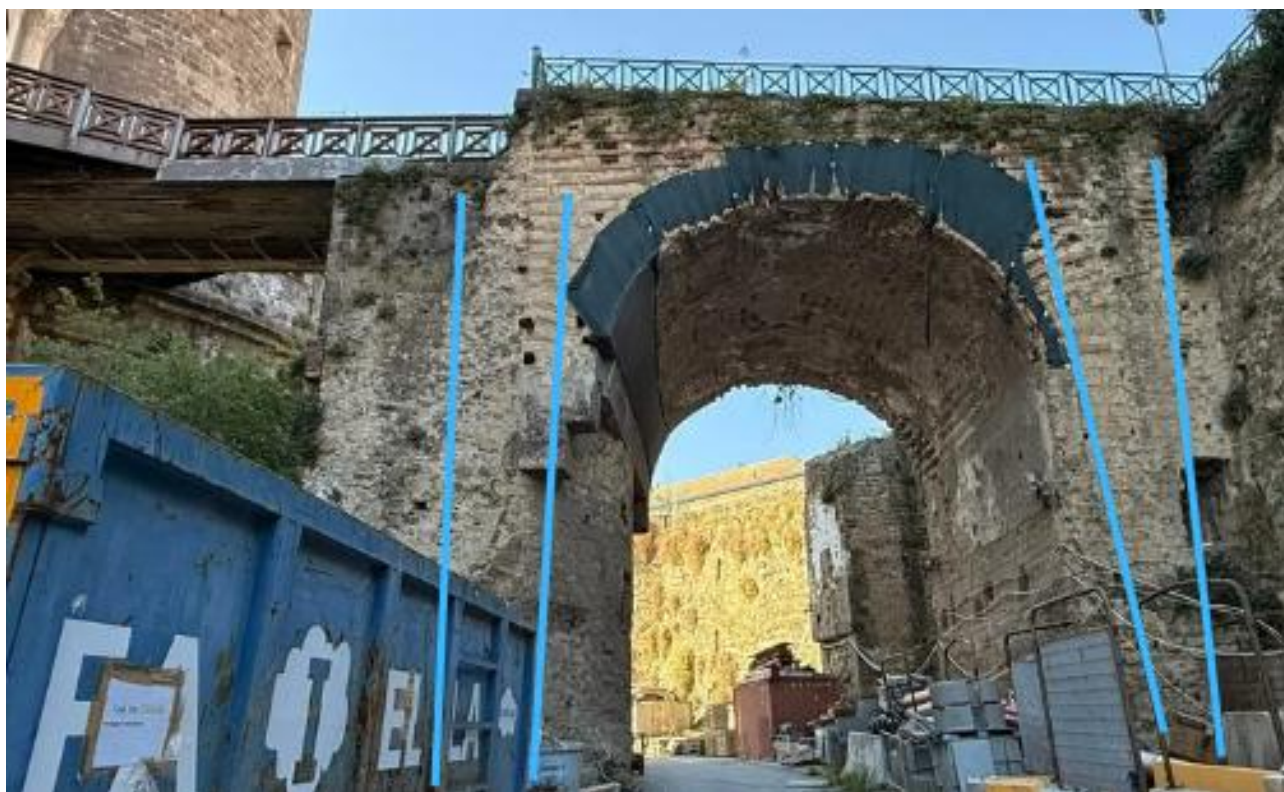
L'indagine è eseguita con sismografo multicanale ad almeno 24 canali, con base fino a 230 m e spaziature geofoniche fino a 5 m. I dati dovranno essere elaborati con software dedicato per la restituzione di un'immagine tomografica. In fase di post-elaborazione è possibile accoppiare le informazioni di profili paralleli per ottenere una ricostruzione tridimensionale della parete.

Si prevede di effettuare l'indagine lungo n. 4 profili verticali in corrispondenza delle murature di scarico dell'arco di accesso (Fig. 2).

*FIGURA 2 – INDIVIDUAZIONE DELLE VERTICALI DEGLI STENDIMENTI DELLA PROVA*

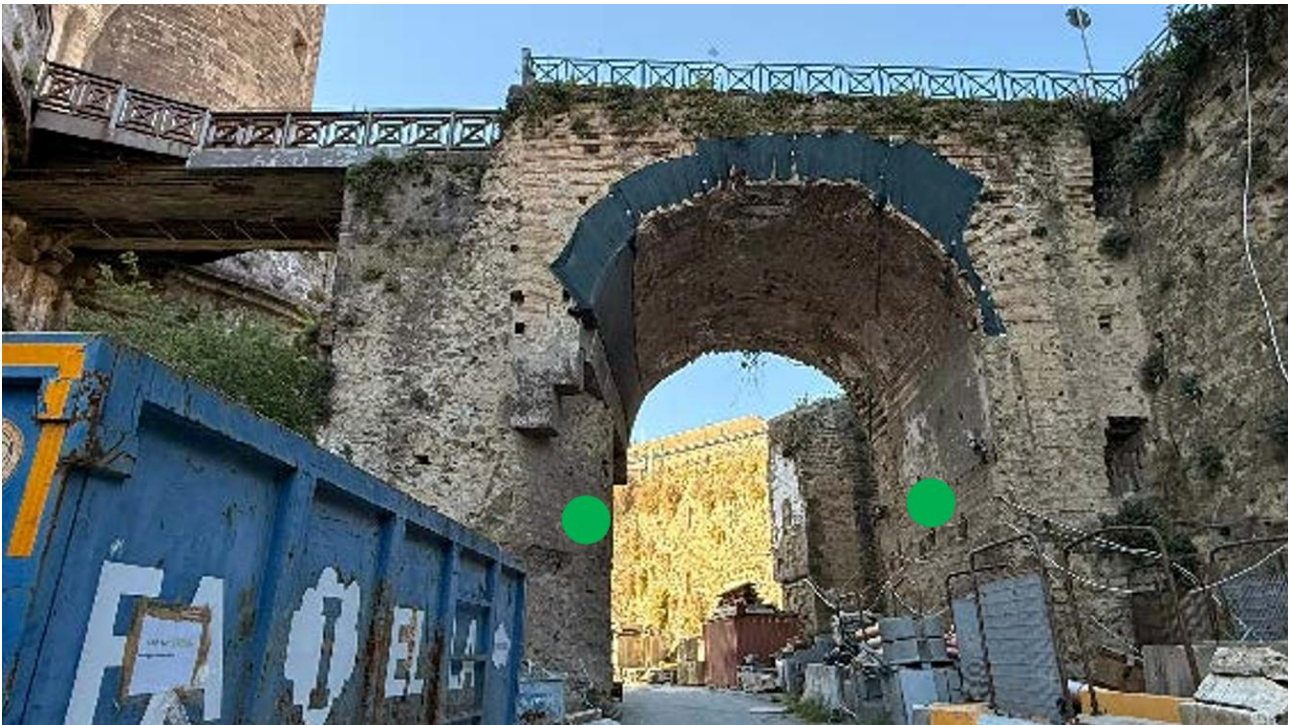
L'indagine consentirà di ricavare la curva tensione-deformazione locale, il modulo elastico secante e una stima della resistenza a compressione della muratura in opera, tenendo conto della tessitura muraria, della qualità dei giunti e dello stato di conservazione del paramento. Al termine della prova i tagli dovranno essere accuratamente richiusi con malta a base di calce compatibile con quella esistente.

Complessivamente si prevede di effettuare n. 2 prove con martinetti piatti doppi in corrispondenza delle murature di scarico dell'arco (Fig. 3).

*FIGURA 3 – INDIVIDUAZIONE DEI PUNTI IN CUI SARANNO EFFETTUATE LE PROVE CON MARTINETTI DOPPI*

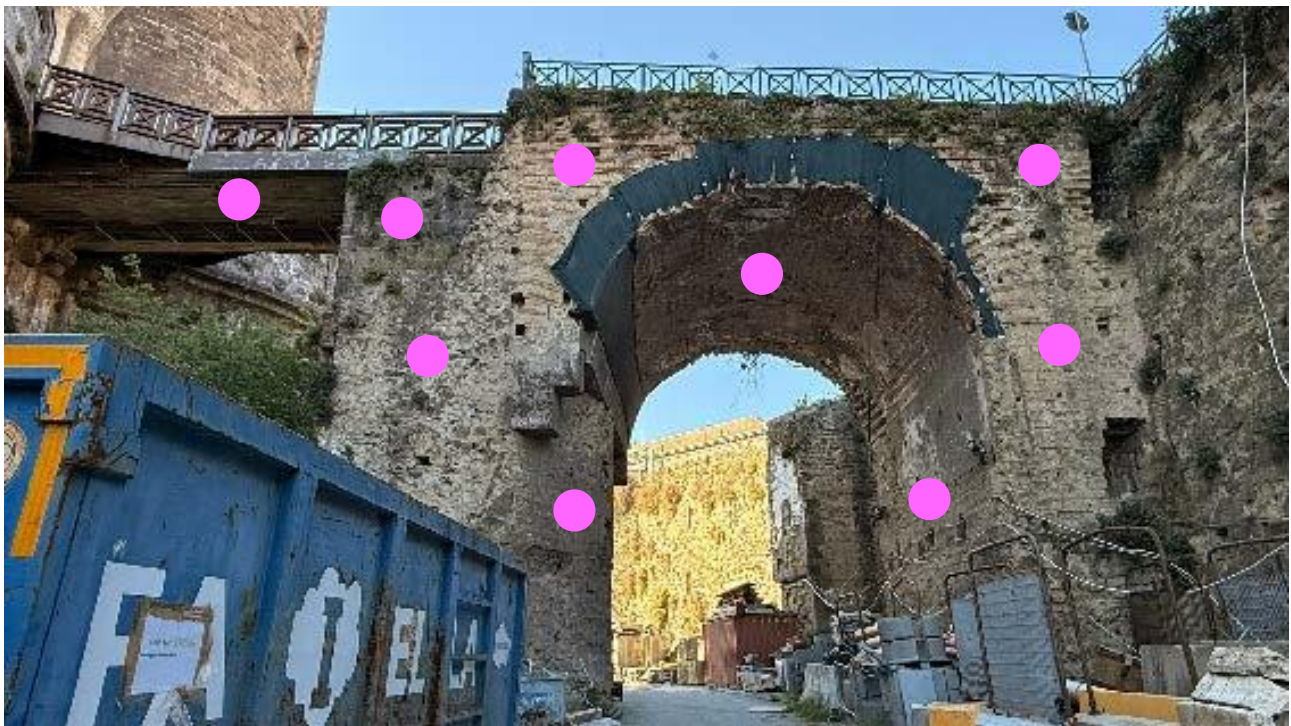
Le ispezioni consentiranno di documentare la composizione dello spessore murario, lo stato del nucleo interno, l'eventuale presenza di materiali di riempimento non omogenei e le stratigrafie della pavimentazione sovrastante il ponte per la determinazione dei carichi gravanti sullo stesso. I risultati dovranno essere restituiti mediante schede descrittive, immagini significative e indicazione della profondità di osservazione.

Complessivamente si prevede di effettuare n. 9 indagini videoendoscopiche in corrispondenza delle murature di scarico dell'arco, dell'innesto pipernoide al di sopra del piedritto lato castello e sul camminamento di accesso pedonale in corrispondenza del ponte e della chiave dell'arco (Fig. 6).

*FIGURA 6– INDIVIDUAZIONE DEI PUNTI IN CUI SARANNO EFFETTUATE LE INDAGINI VIDEOENDOSCOPICHE*

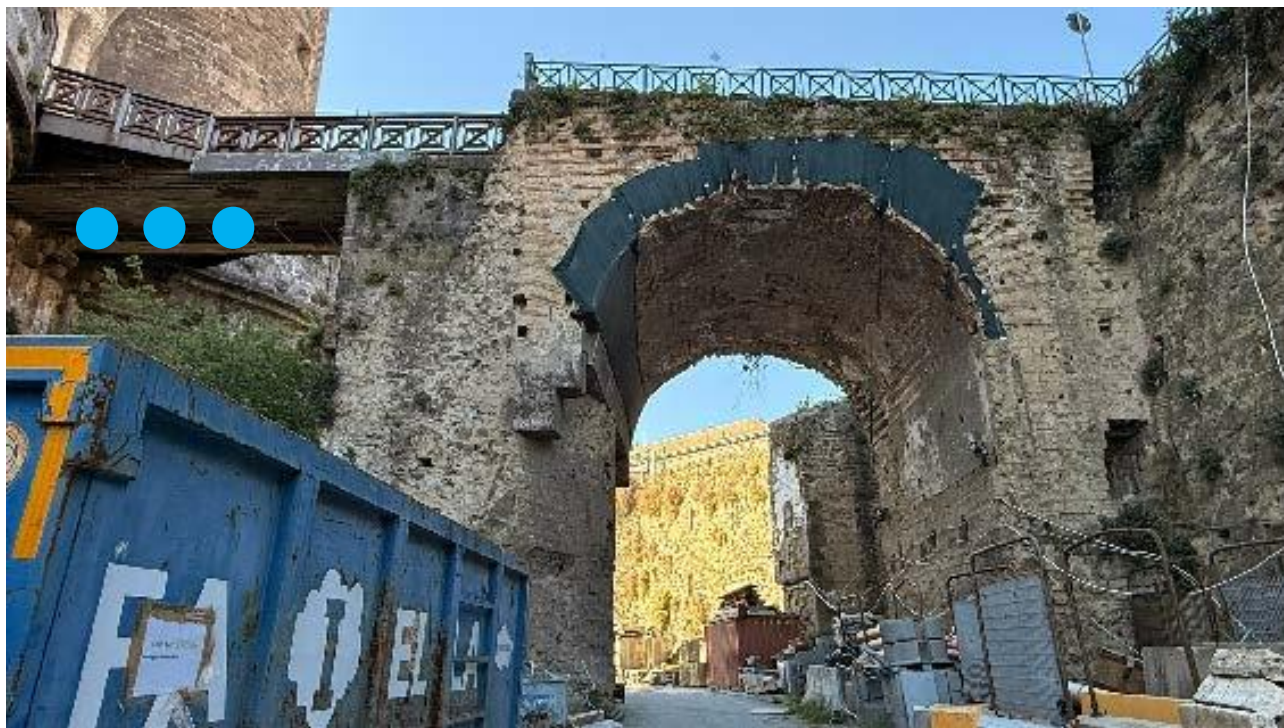
Per la stima delle caratteristiche meccaniche delle putrelle esistenti si prevede l'esecuzione di prove durometriche in situ, da effettuarsi su superfici preventivamente pulite e rese idonee alla misura. Le prove saranno eseguite su ali e anime degli elementi metallici, evitando zone interessate da corrosione localizzata, saldature, forature o evidenti discontinuità.

Complessivamente si prevede di effettuare n. 3 prove sulle putrelle accessibili della campata, in corrispondenza dei punti indicati in Fig. 7.

*FIGURA 7– INDIVIDUAZIONE DEI PUNTI IN CUI SARANNO EFFETTUATE LE INDAGINI DUROMETRICHE*

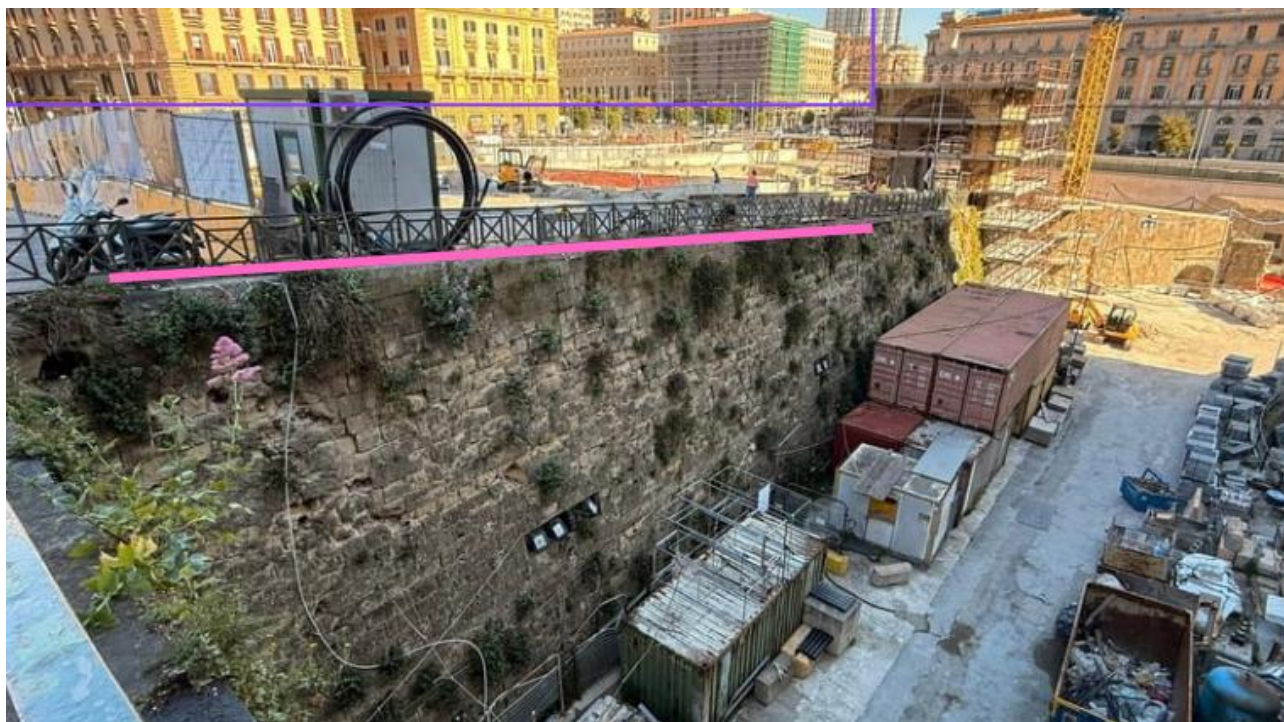
In corrispondenza del camminamento in testa alla scarpata Ovest si prevede l'esecuzione di profili elettrici multielettrodici (tomografie geoelettriche), da effettuare mediante dispositivi con numero di picchetti base compresi fra 8 e 32, con equidistanza elettrodica fino a 5 m. I risultati dovranno essere restituiti completi di elaborazione e restituzione grafica dei dati, al fine di consentire l'individuazione di variazioni di resistività correlabili a differenti condizioni di umidità, discontinuità strutturali e caratteristiche materiche in profondità (Fig. 3).

*FIGURA 3 – INDIVIDUAZIONE DELL'AREA DI ESECUZIONE DEL PROFILO GEOELETTICO*

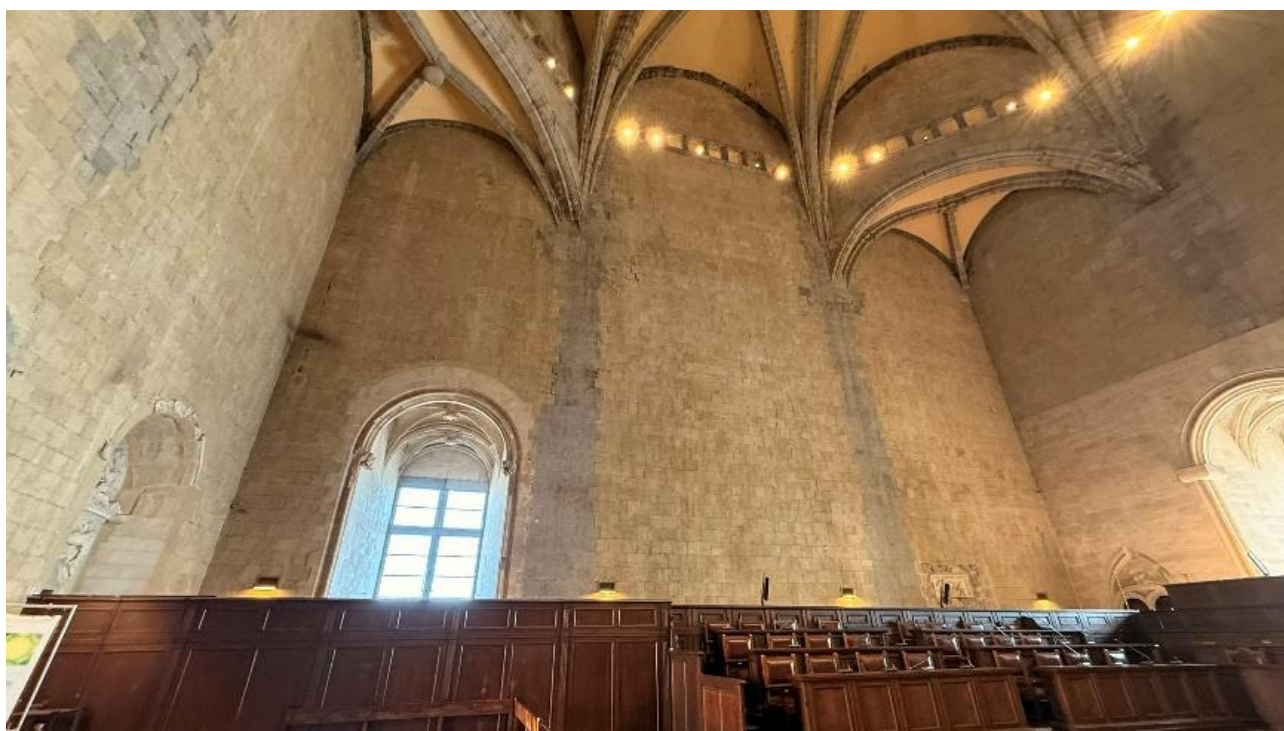
L'indagine termografica sarà effettuata in corrispondenza della parete oggetto di intervento, per una superficie di circa 400mq (Fig. 1). Lo scopo dell'indagine è l'individuazione e localizzazione di anomalie termiche utili a determinare l'origine dei fenomeni deformativi riscontrati dalla sola ispezione visiva caratterizzando: discontinuità materica, presenza di patologie da umidità, distacchi incipienti e discontinuità superficiali.

FIGURA 1 – INDIVIDUAZIONE DELLA PARETE OGGETTO DI INDAGINE

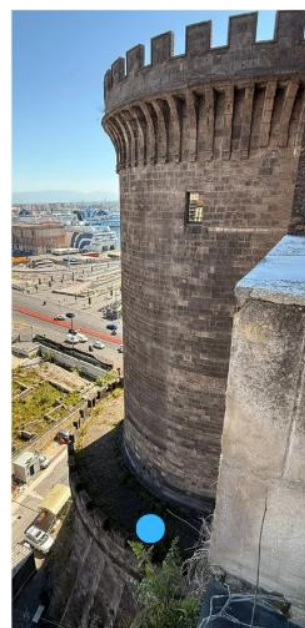
Le indagini per la caratterizzazione diretta dei materiali costruttivi (conci lapidei e malte), saranno effettuate limitando al massimo l'invasività delle prove. Pertanto, si prevede di effettuare le indagini in campo e i prelievi di campioni da sottoporre a prove di laboratorio mediante una preliminare operazione di scuci e cucì localizzata. Nel dettaglio, la caratterizzazione dei materiali e delle

stratificazioni murarie, e il prelievo di campioni saranno eseguiti con rimozione di alcuni conci del paramento in corrispondenza dell'area che presenta deformazioni di piano (Fig. 2). La rimozione e la catalogazione momentanea dei conci dovranno prevedere la messa in sicurezza delle rimanenti porzioni di paramento.

*FIGURE 2 E 3 – INDIVIDUAZIONE DEI PUNTI IN CUI SARANNO EFFETTUATI I SAGGI E LE INDAGINI DIRETTE*

I campioni prelevati mediante carotaggio (Figg. 2 e 3) sono sottoposti a prove di laboratorio per l'esecuzione di analisi petrografiche in sezione sottile finalizzate all'individuazione e alla caratterizzazione dei materiali costitutivi e delle principali forme di degrado presenti. Le indagini sono condotte presso laboratori certificati, secondo le Raccomandazioni NorMaL 10/82, 12/83, 14/83 e 23/86, attraverso l'osservazione al microscopio mineralogico-petrografico in luce trasmessa e polarizzata, con ingrandimenti variabili compresi indicativamente tra 2.5X e 10X.

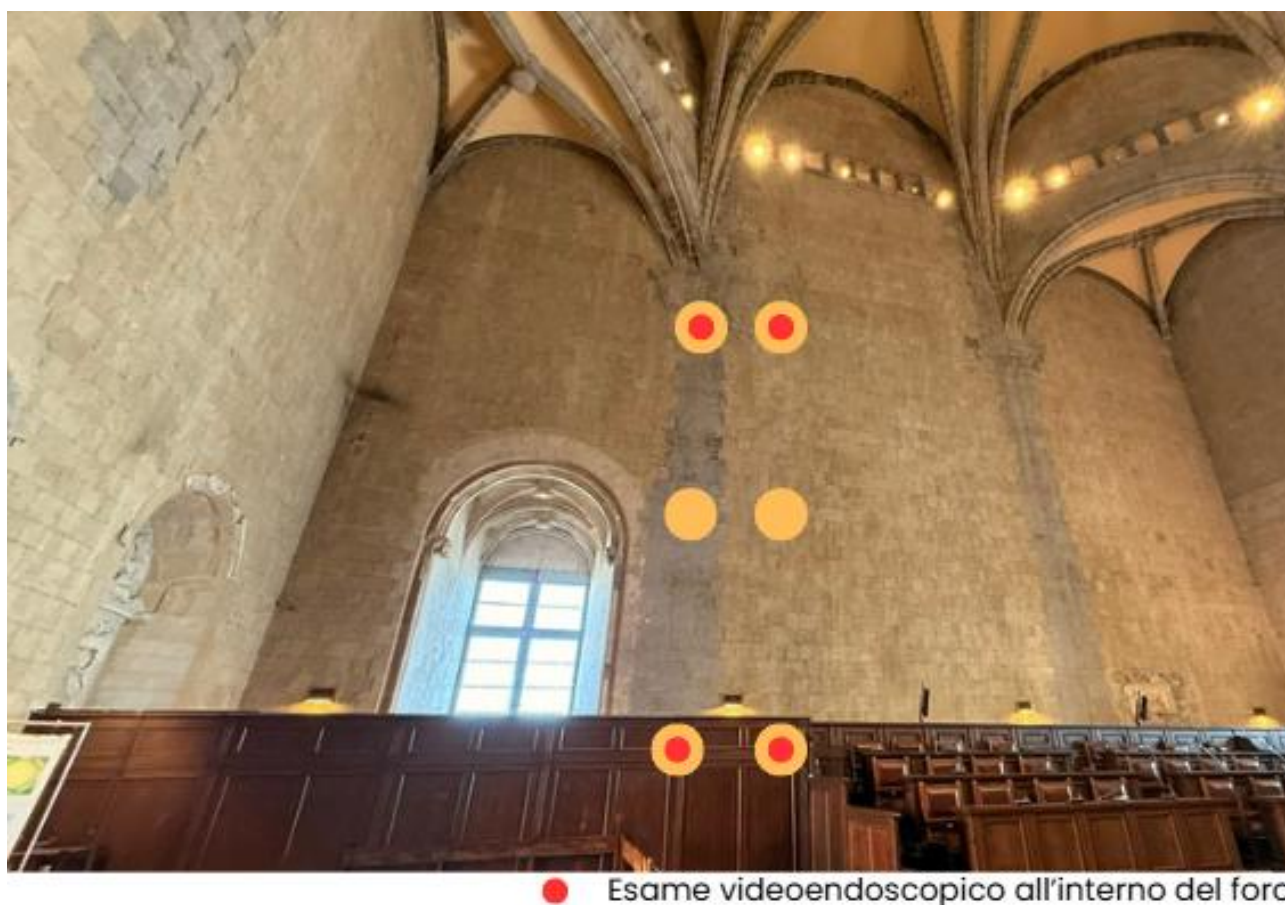
In corrispondenza di 4 dei fori effettuati con carotaggio si prevede la realizzazione di un'analisi videoendoscopica, finalizzata alla caratterizzazione della tessitura e stratificazione della muratura oggetto di indagine. L'indagine si esegue mediante l'uso di una microtelecamera illuminata con fonte di luce remota e fibre ottiche; la registrazione delle riprese deve essere successivamente analizzata per fornire: la lettura della struttura interna; la distinzione di eventuali paramenti dalla parte portante dell'elemento tecnico indagato; la segnalazione di eventuali cavità o discontinuità materiche.

Si prevede di effettuare complessivamente n. 4 videoendoscopie in corrispondenza della verticale di scarico delle costolonature della copertura voltata e del paramento in tufo giallo napoletano, in corrispondenza delle aree e delle quote ritenute più significative per la comprensione della stratigrafia interna della muratura (Fig.4).

FIGURA 4 – INDIVIDUAZIONE DEI PUNTI IN CUI SARANNO EFFETTUATE LE INDAGINI VIDEO-ENDOSCOPICHE

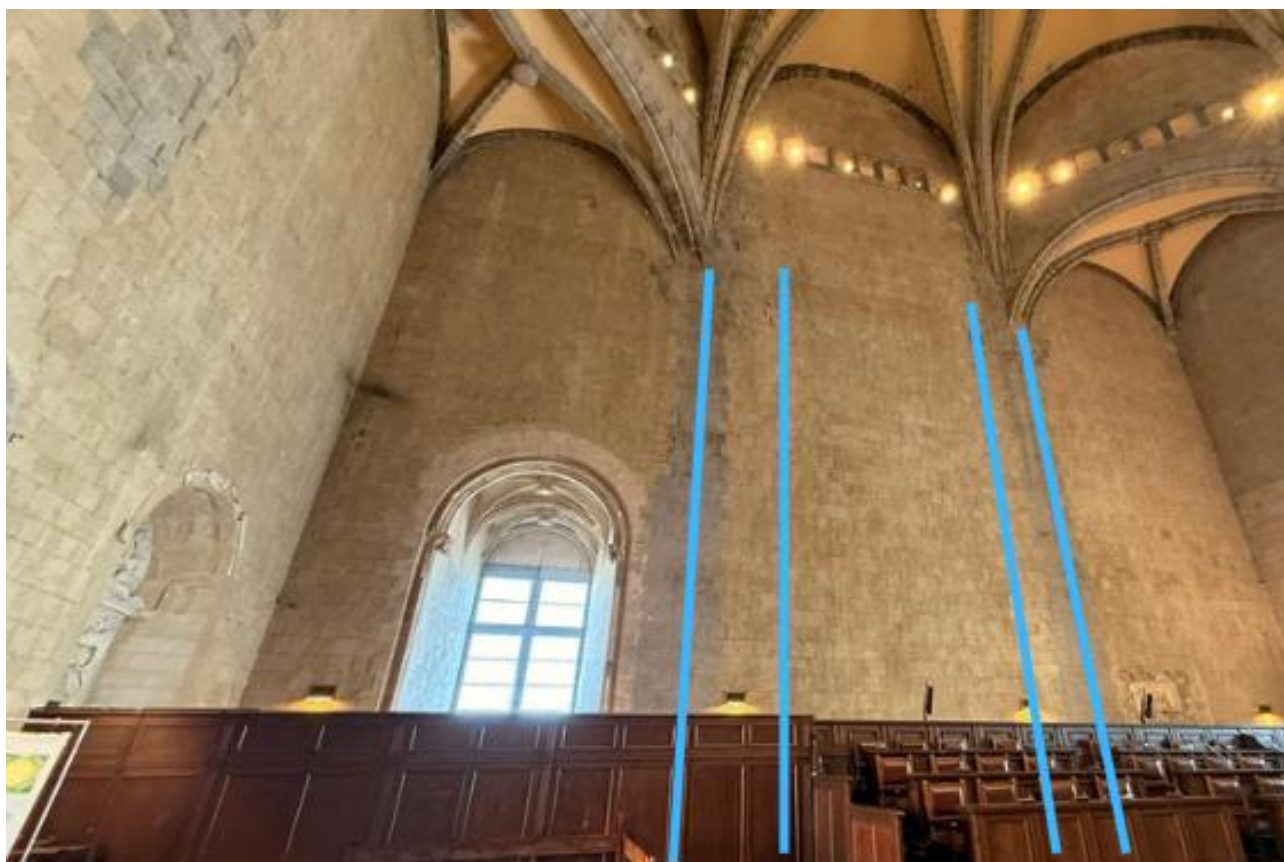
L'indagine è eseguita con sismografo multicanale ad almeno 24 canali, con base fino a 230 m e spaziature geofoniche fino a 5 m. I dati dovranno essere elaborati con software dedicato per la restituzione di un'immagine tomografica. In fase di post-elaborazione è possibile accoppiare le informazioni di profili paralleli per ottenere una ricostruzione tridimensionale della parete.

Si prevede di effettuare l'indagine lungo n. 4 profili verticali nella Sala dei Baroni, per la caratterizzazione della verticale di scarico delle costolonature della copertura voltata e del paramento in tufo giallo napoletano, in corrispondenza delle aree ritenute più significative per la caratterizzazione della muratura (Fig. 5)

FIGURA 5 – INDIVIDUAZIONE DELLE VERTICALI DEGLI STENDIMENTI DELLA PROVA

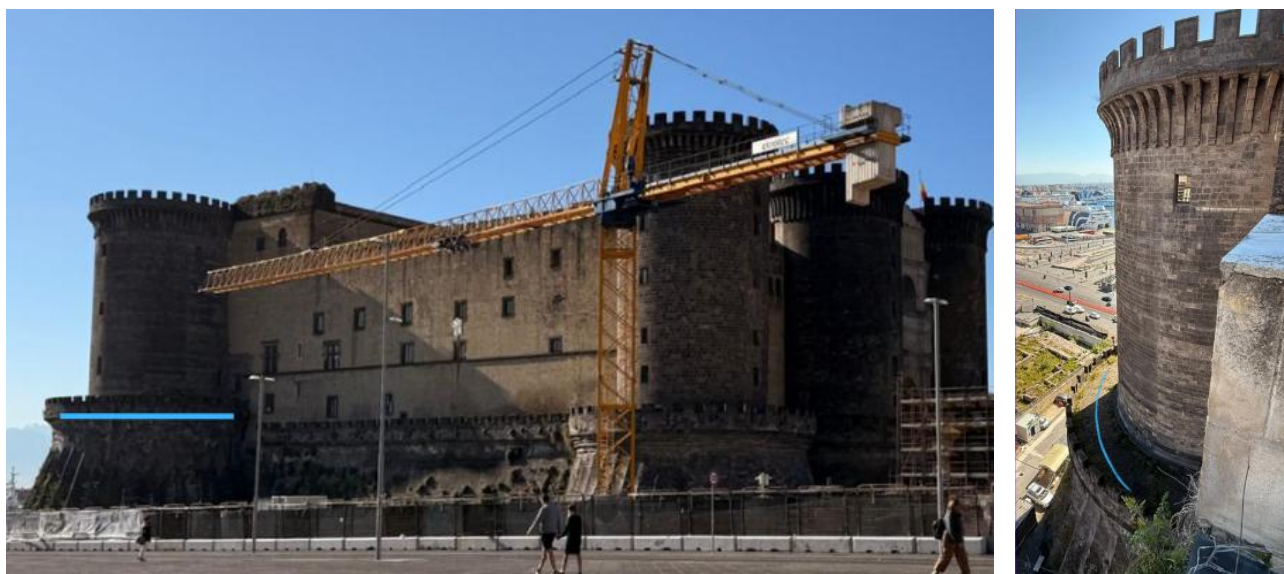
In corrispondenza del camminamento della torre adiacente alla parete indagata si prevede l'esecuzione di profili elettrici multielettrodi (tomografie geoelettriche), da effettuare mediante dispositivi con numero di picchetti base compresi fra 8 e 32, con equidistanza elettrodica fino a 5 m. I risultati dovranno essere restituiti completi di elaborazione e restituzione grafica dei dati, al fine di consentire l'individuazione di variazioni di resistività correlabili a differenti condizioni di umidità, discontinuità strutturali e caratteristiche materiche in profondità (Fig. 6).

FIGURE 6 E 7 – INDIVIDUAZIONE DELL'AREA DI ESECUZIONE DEL PROFILO GEOELETTRICO

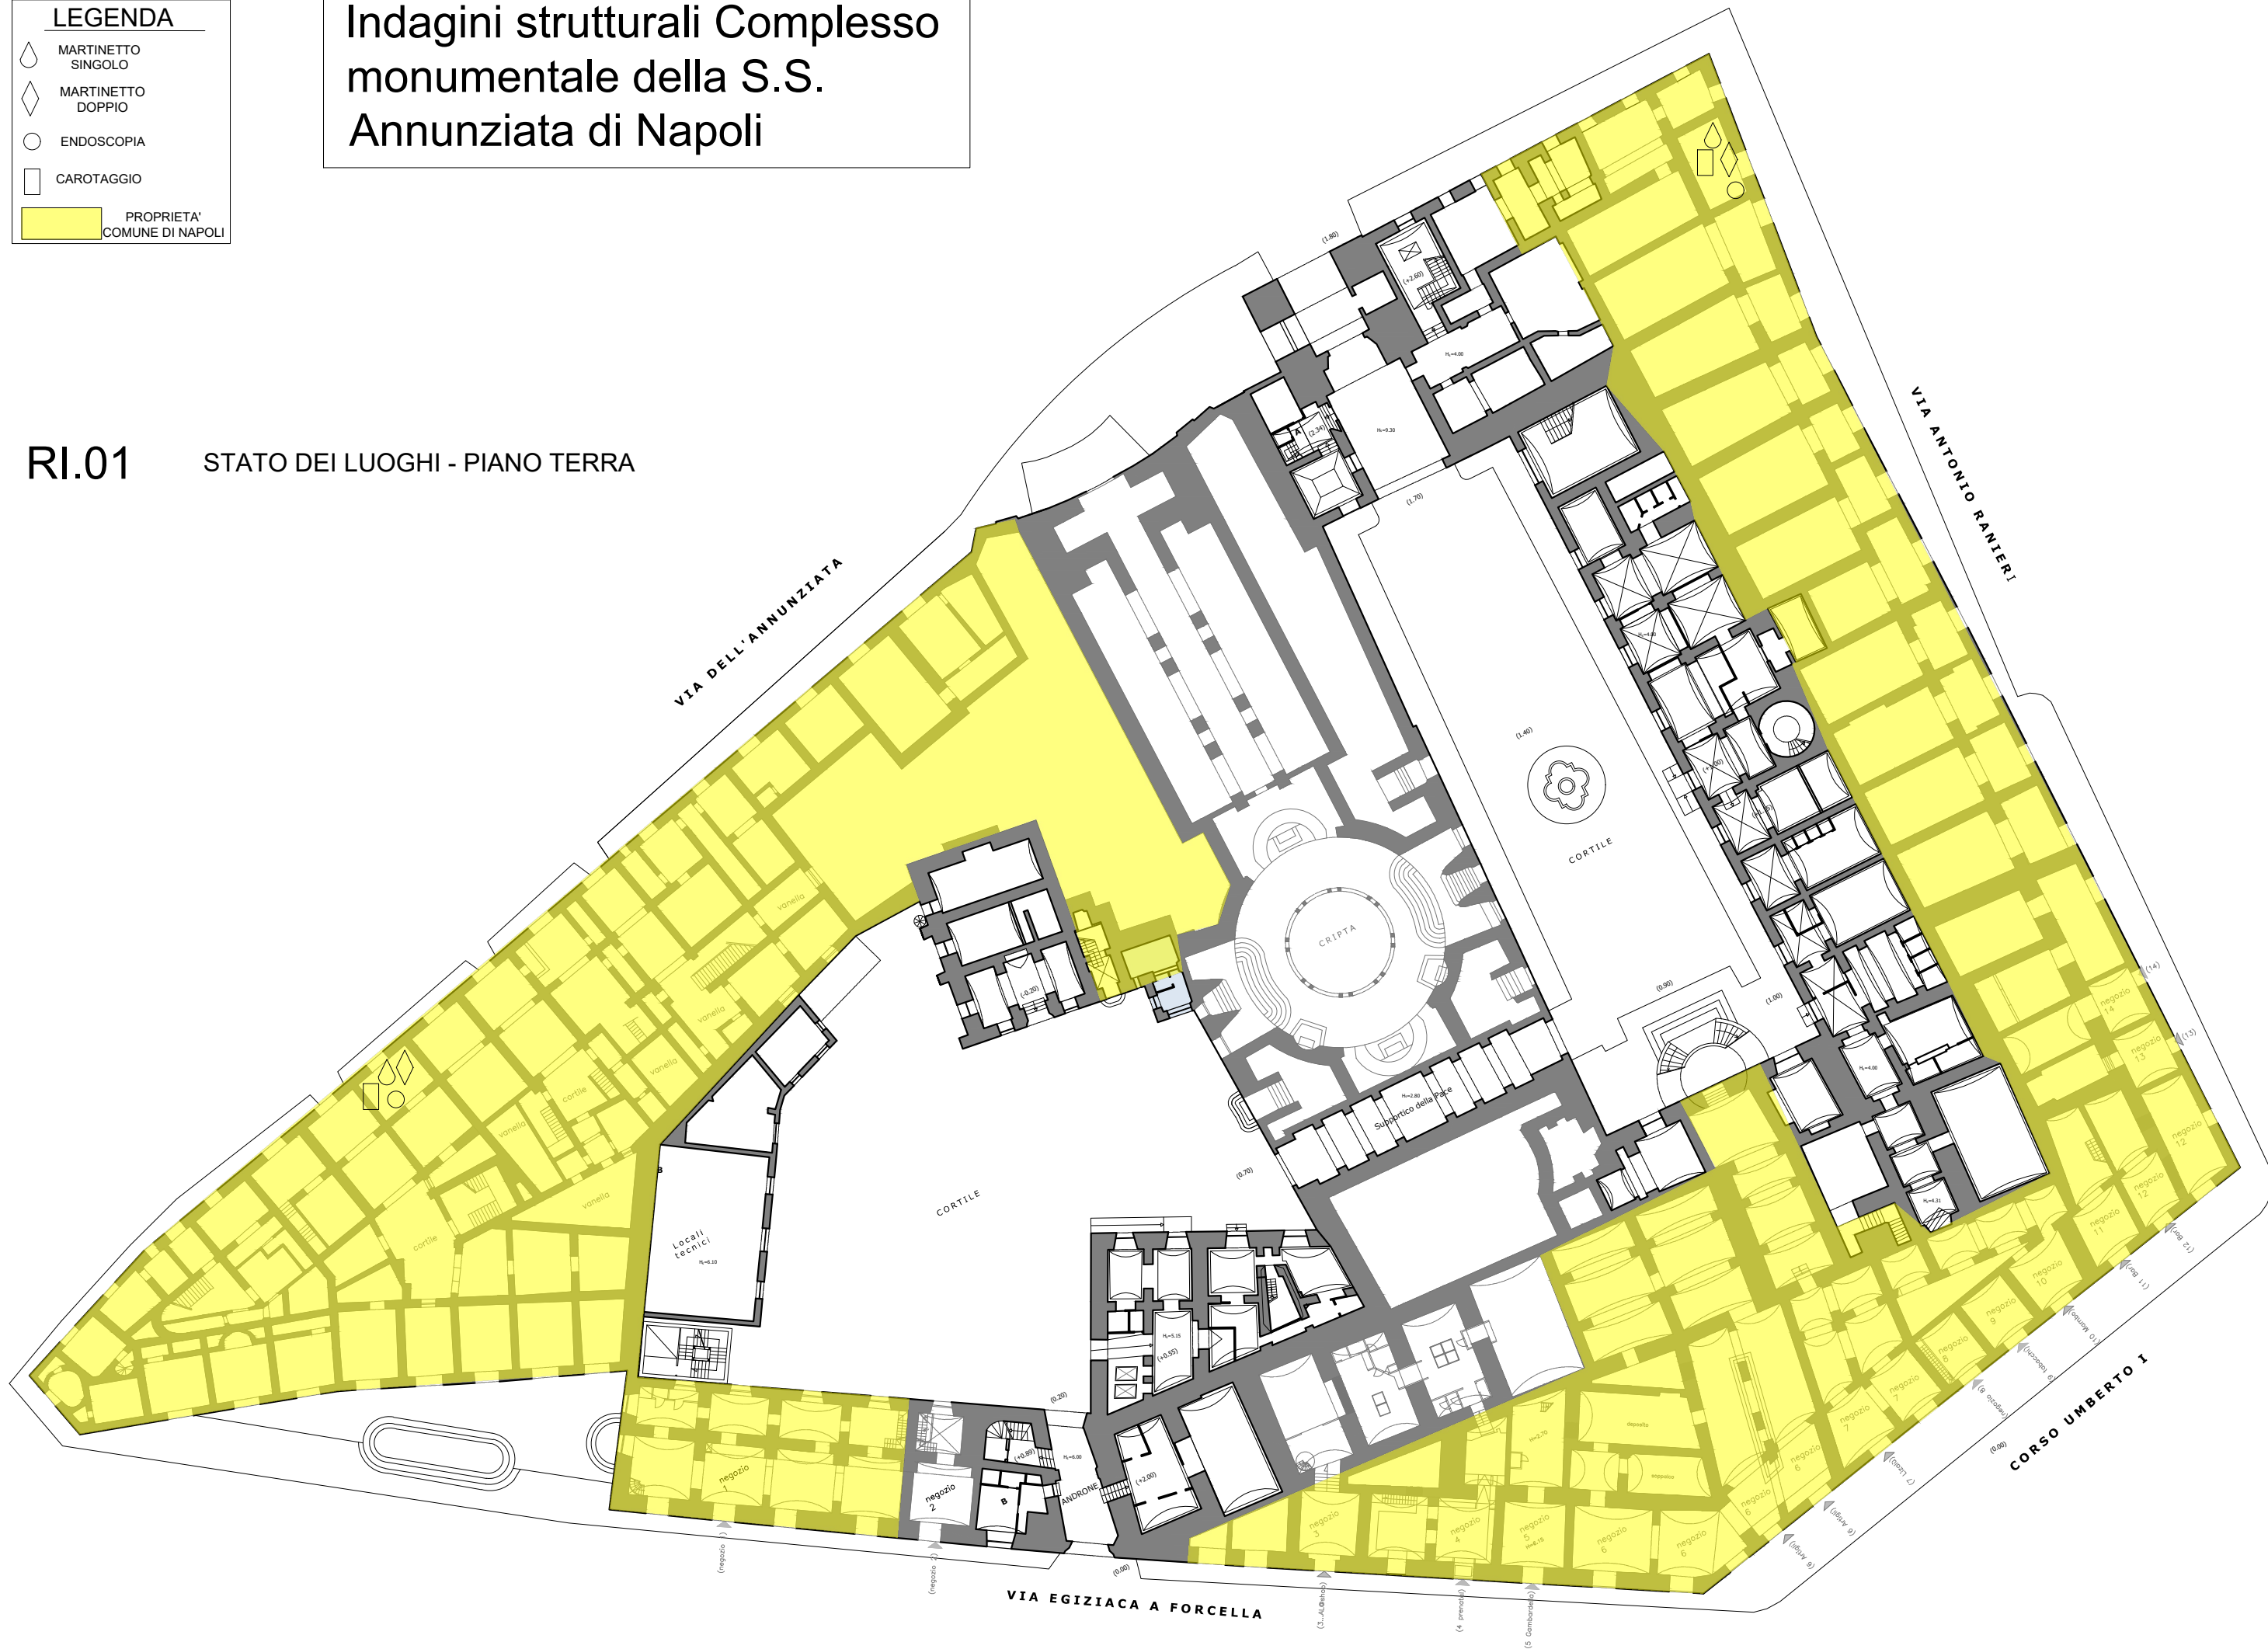
STATO DEI LUOGHI - PIANO TERRA

MARTINETTO  
SINGOLO

MARTINETTO  
DOPPIO

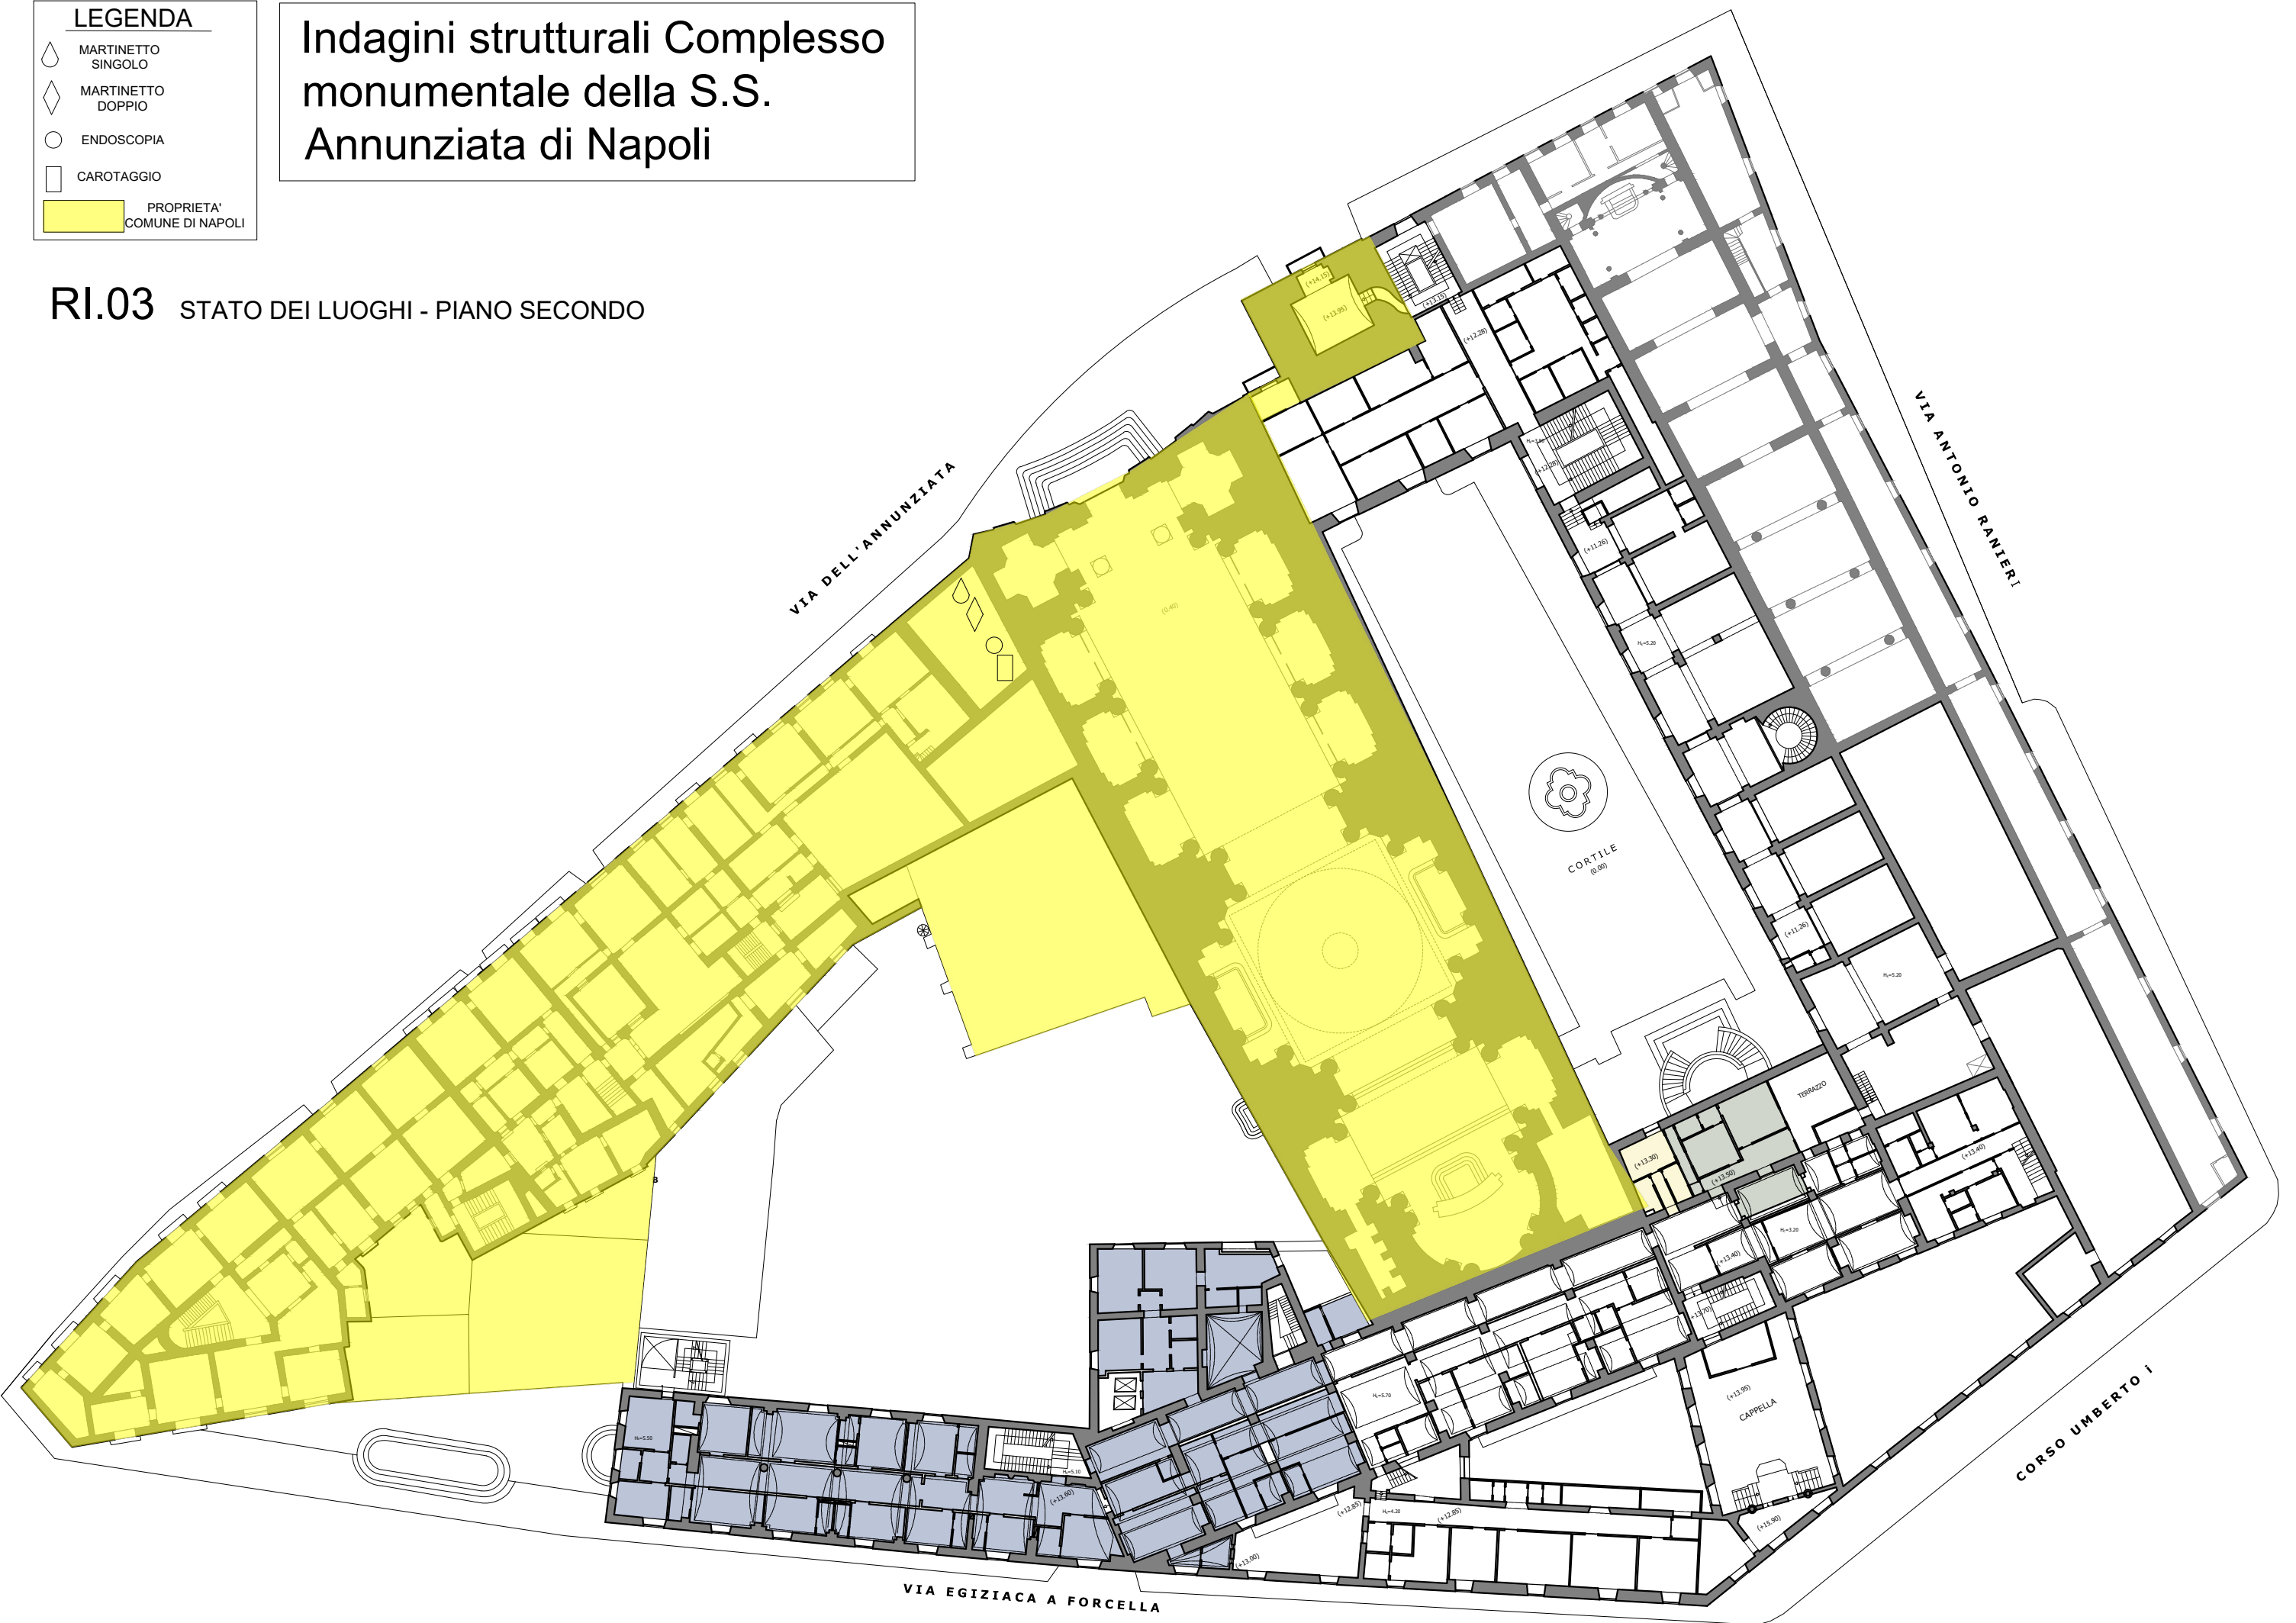
## RI.03 STATO DEI LUOGHI - PIANO SECONDO

- MARTINETTO SINGOLO
- MARTINETTO DOPPIO
- ENDOSCOPIA
- CAROTAGGIO
- PROPRIETA' COMUNE DI NAPOLI
