**OGGETTO: Richiesta di offerta – Procedura per l'affidamento diretto ai sensi dell'art. 50, co. 1, lett. b) del D.Lgs 36/2023, dei servizi di ingegneria e architettura volti alla conoscenza dei beni monumentali del Comune di Napoli, incluse indagini e prove: Complesso monumentale di Castel Nuovo e Complesso monumentale della SS. Annunziata.**  
**CUP: B64H26000990004**

La presente relazione sul piano delle indagini è redatta nell'ambito della valutazione della sicurezza del ponte di accesso del Castel Nuovo a Napoli.

La presente relazione sul piano delle indagini è redatta nell'ambito del Progetto di Fattibilità Tecnico-Economica relativo al ripristino della controscarpa del fossato lato ovest del Castel Nuovo a Napoli.

La presente relazione sul piano delle indagini è redatta nell'ambito del Progetto di Fattibilità Tecnico-Economica relativo al ripristino del paramento murario lato Nord-Est situato all'interno della Sala dei Baroni del Castel Nuovo a Napoli.

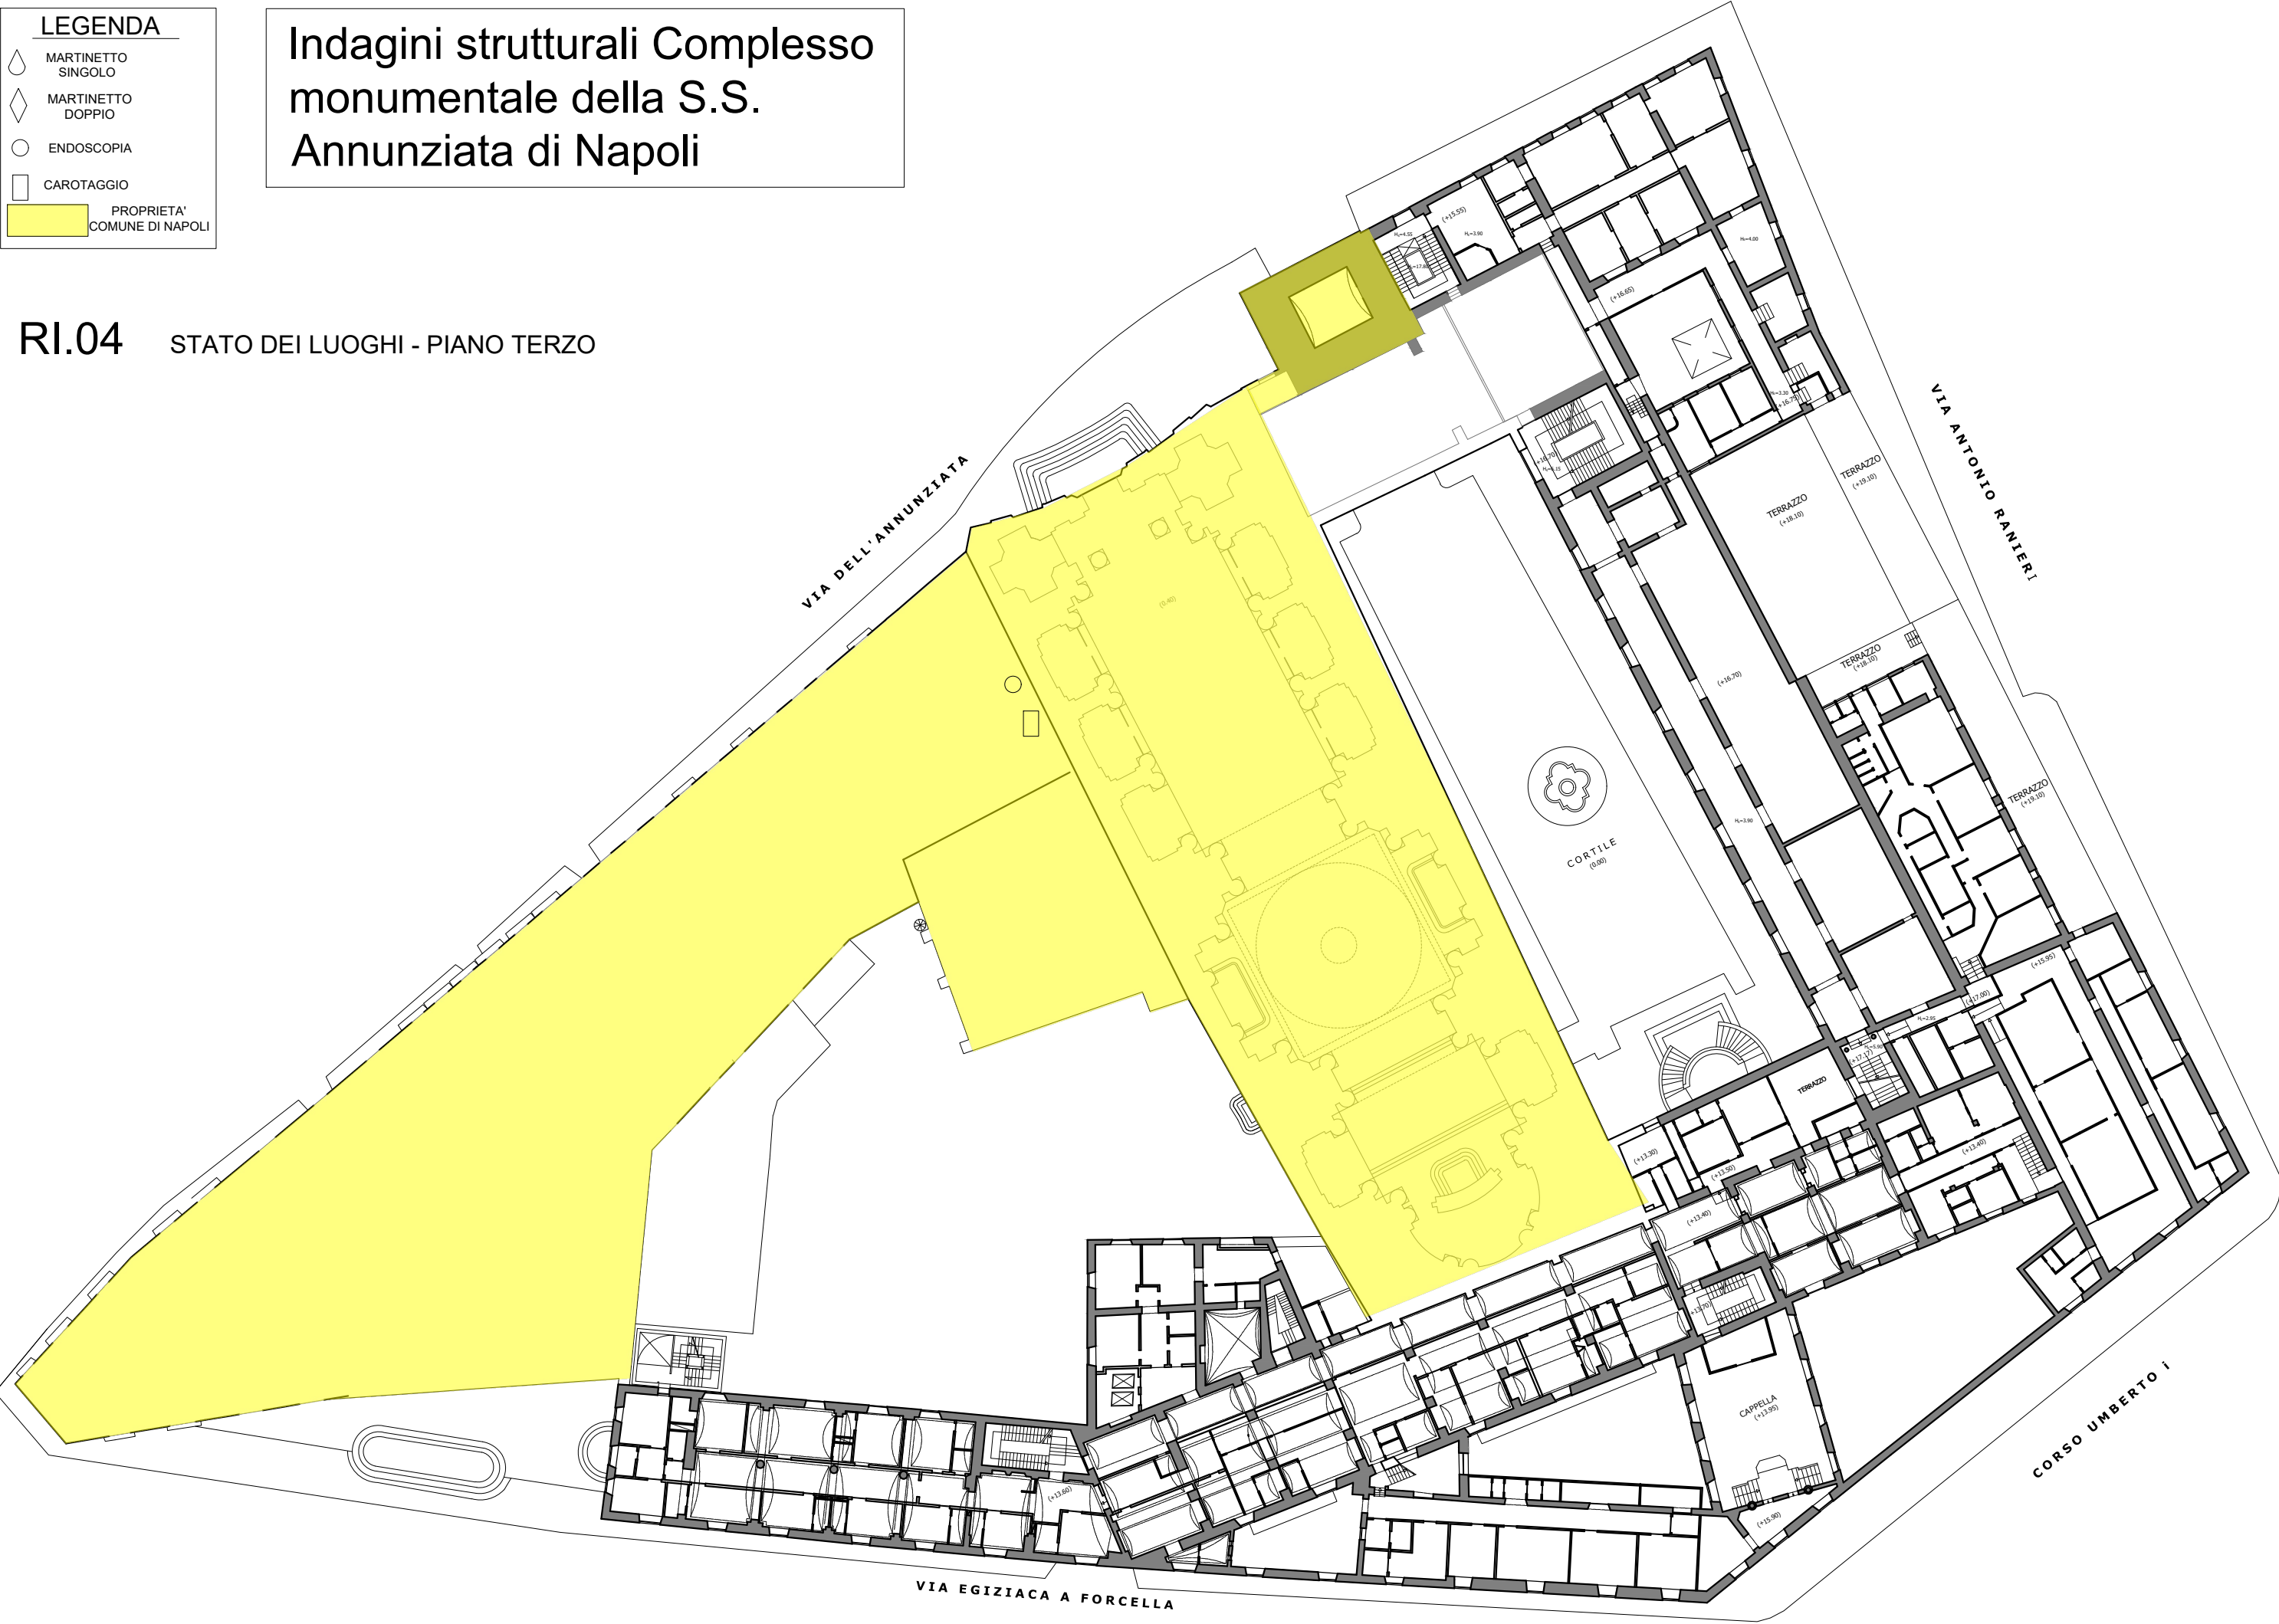
RI.04 STATO DEI LUOGHI - PIANO TERZO

Indagini strutturali Complesso monumentale della S.S. Annunziata di Napoli
